Revista del Museo Arqueológico "José M^a Soler" Villena (Alicante)

Nº 1 - 2016

Conservación y restauración de la pila bautismal de la Iglesia de Santiago de Villena (Alicante)

María Virtudes Rosillo García

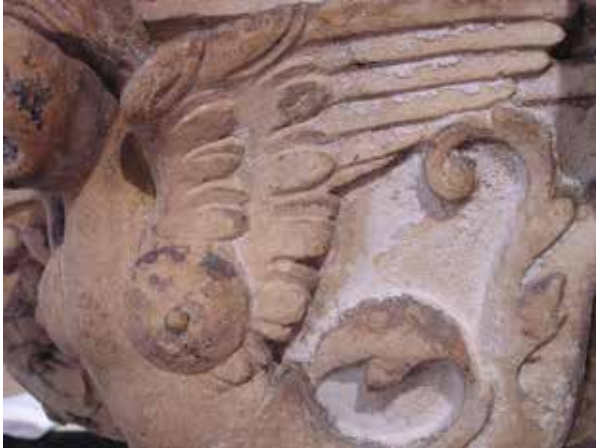
Otro de los problemas importantes que la pila presentaba era la aparición de abundantes eflorescencias salinas (carbonatos) debidas a la constante humedad y los cambios bruscos de temperatura.

Eflorescencias salinas

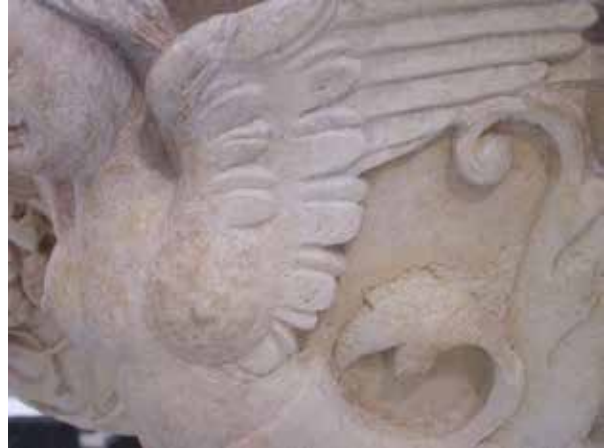
Limpieza de eflorescencias salinas

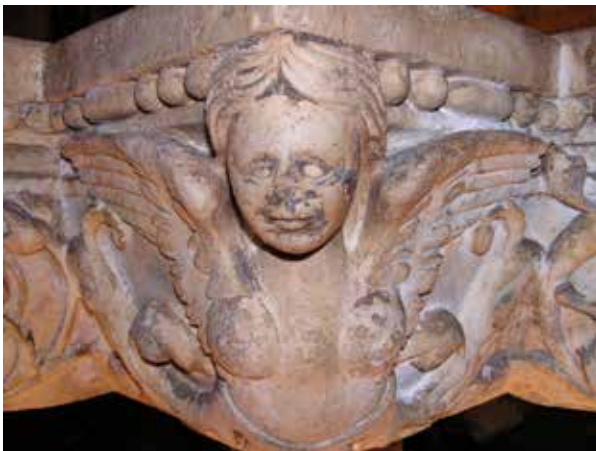
La cristalización de éstas junto con la suciedad ambiental crean costra negra de gran dureza que se traduce en una doble acción, por un lado de alteración química y por otro de presión mecánica, que ocasiona disgregación de la piedra y pérdidas volumétricas irreversibles. A ello se añade que debajo de esa costra el material pétreo queda sin coherencia, provocando el desprendimiento de la capa como una cáscara curvada, llevándose consigo parte de la piedra.

Costra negra

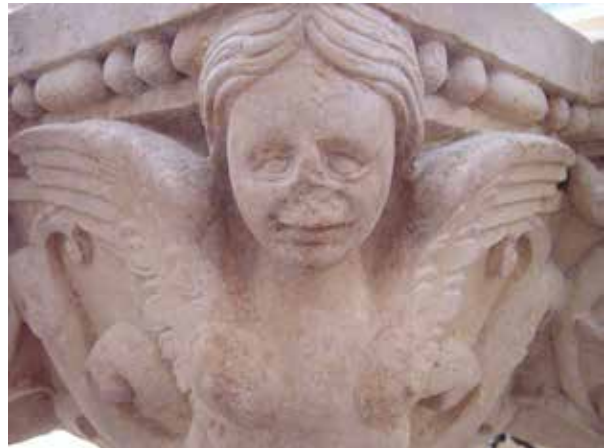
Limpieza de costra negra

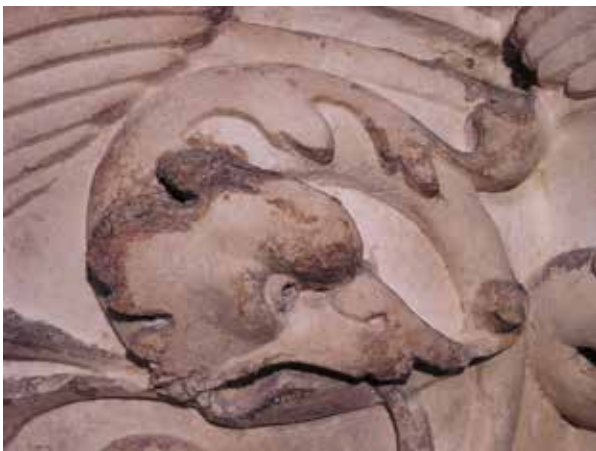
Costra negra

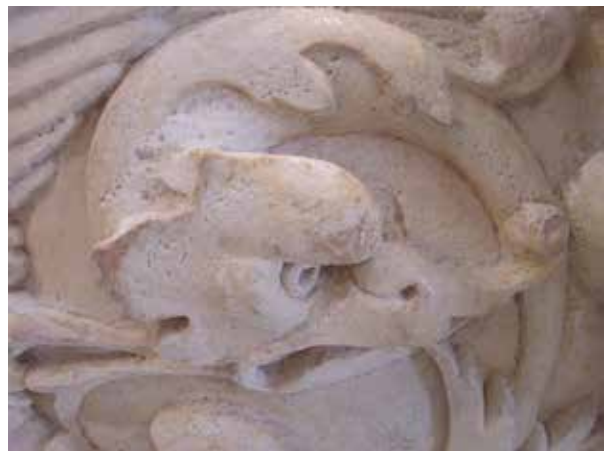
Limpieza de costra negra

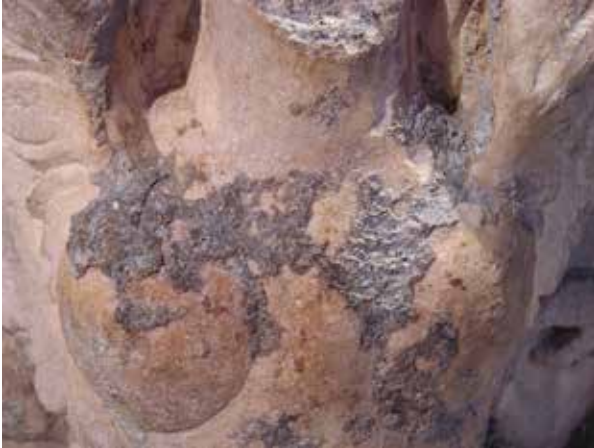
Costra negra

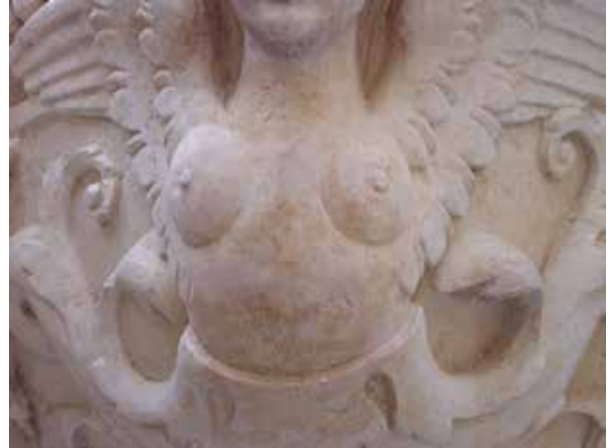
Limpieza de costra negra

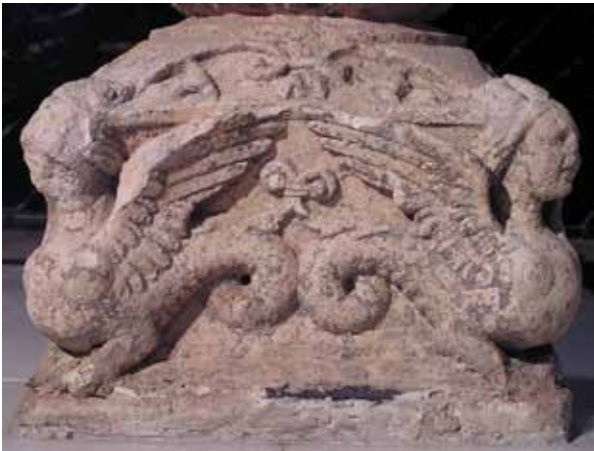
Costra negra

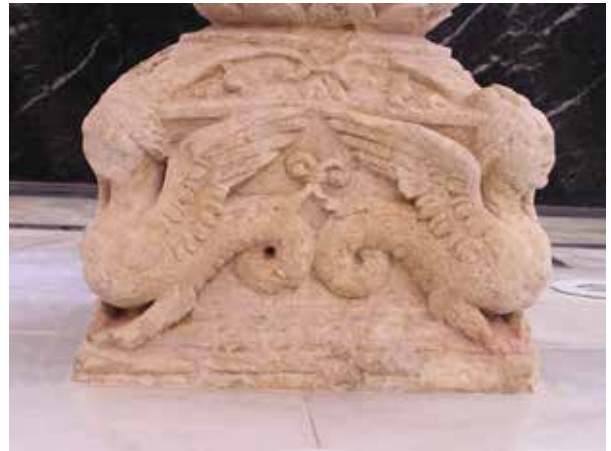
Limpieza de costra negra

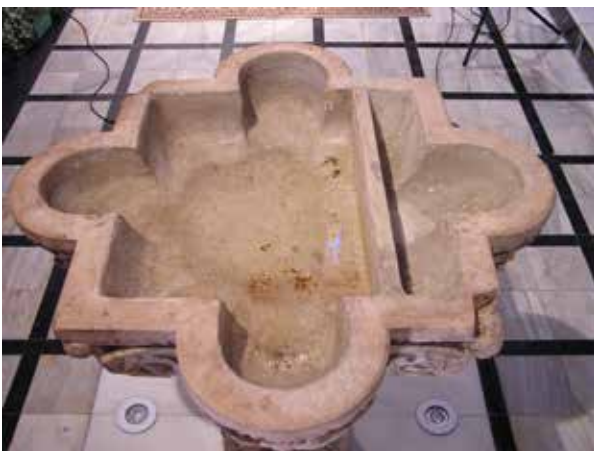
fueron efectuadas con poco respeto hacia la obra original. Nos referimos a elementos extraños añadidos sobre la obra, como piezas de mármol, cemento gris y capas de yeso que ocasionaron muchos daños, ya que impedían la transpiración natural de la piedra.

Elementos añadidos

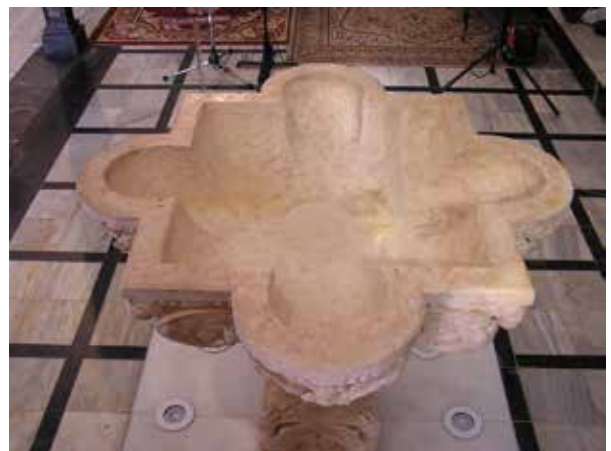
Eliminación de elementos añadidos

La siguiente fase fue la eliminación de añadidos posteriores al original, como la capa de yeso y cemento gris que cubría toda la superficie, así como la pieza de mármol que dividía la pila en dos partes. Mediante instrumental adecuado se rebajó y erosionó el mármol blanco de Macael hasta su completa eliminación, lo que provocó que quedara una hendidura donde estaba incrustada dicha pieza, que fue rellenada y reintegrada con resina epoxi y árido de piedra caliza.

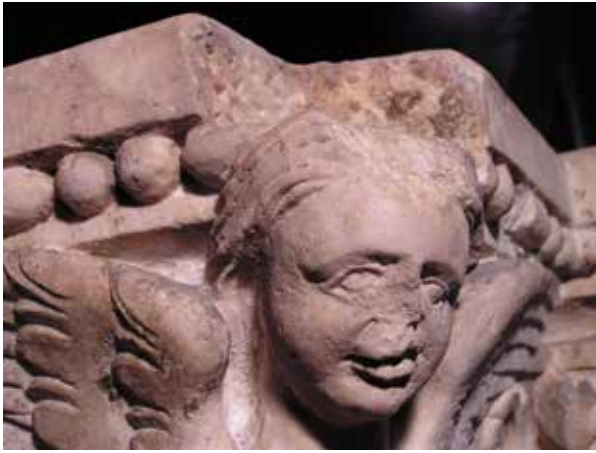
Por último, es preciso nombrar las pérdidas volumétricas que presentaba la pila correspondientes a la cara de una de las arpias y a la esquina opuesta. Estos faltantes

volumétricos impedían la correcta lectura formal y simbólica de la obra.

Pérdida volumétrica

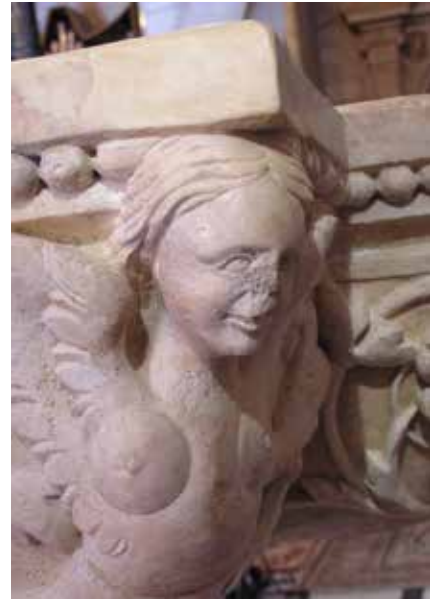
Restauración de pérdida volumétrica

Una de las fases finales de la restauración fue la reconstrucción volumétrica de la figura de una arpa y de la esquina opuesta que se habían perdido, impidiendo la correcta lectura formal e iconográfica de la pila. En primer lugar se realizaron moldes de silicona vulcanizable mediante la impregnación de sucesivas capas, logrando el grosor adecuado para su relleno.

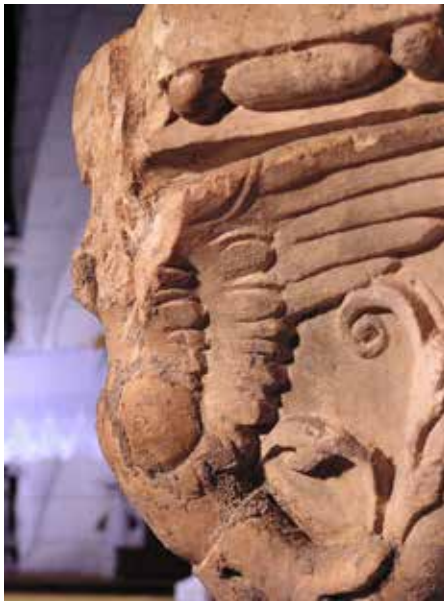
Pérdida volumétrica

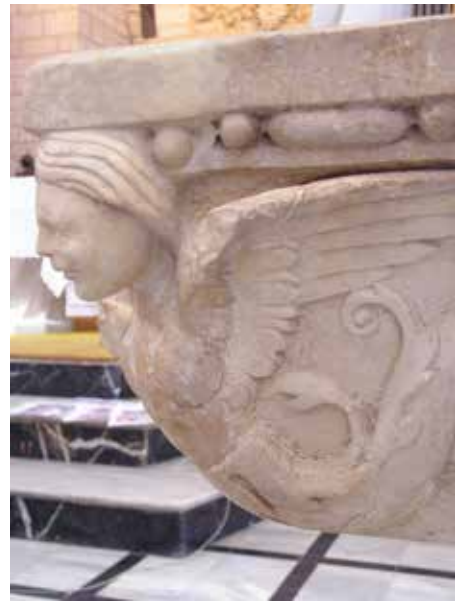
Restauración de pérdida volumétrica

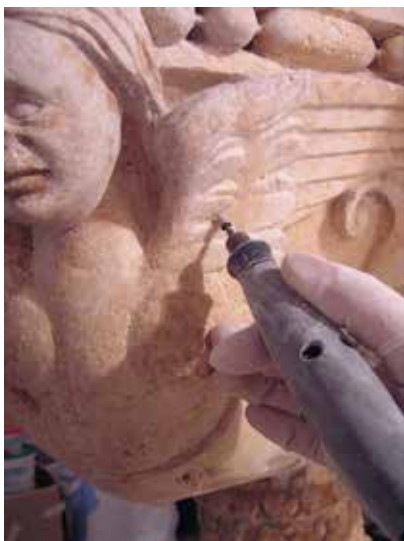
Limpieza con microtornado

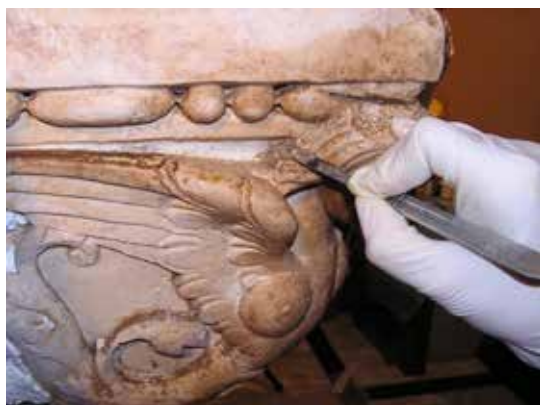
Limpieza con bisturí

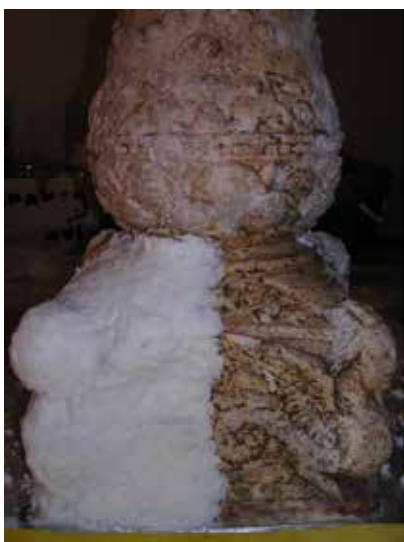
Limpieza química

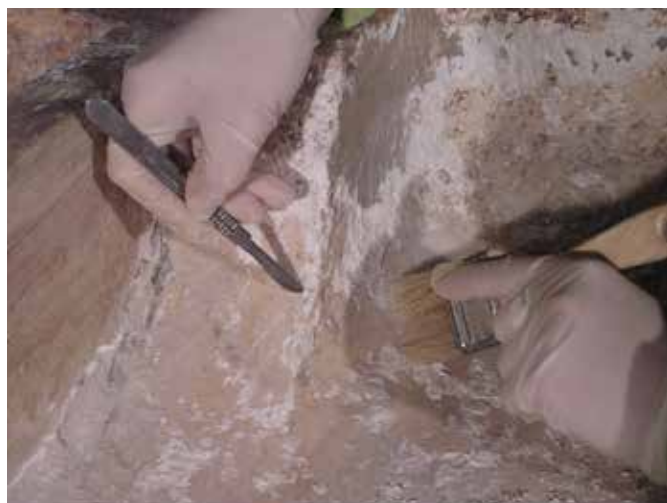
Eliminación capa de cemento y yeso

La capa de cemento gris y de yeso de varios centímetros que la obra presentaba en el interior de la pila, se eliminó mediante bisturí, microtornado y herramientas de precisión.

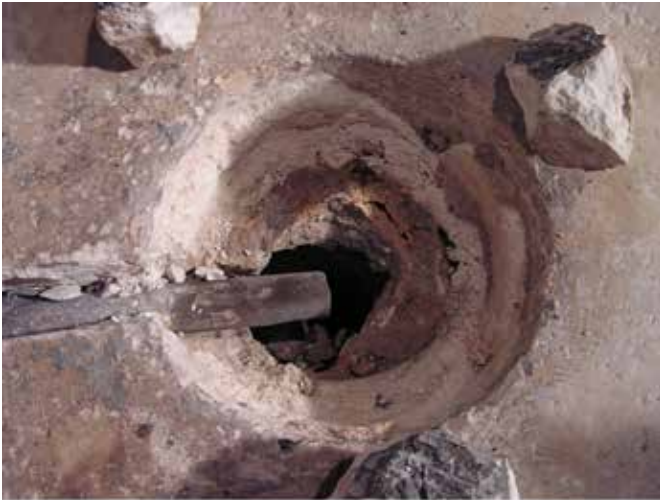
Gracias a este proceso se puso al descubierto el antiguo desagüe que estaba compuesto de un tubo de plomo, junto con la oquedad que recorre todo el pie hasta el suelo. Este orificio tenía sentido como tal cuando la pila estaba situada en el antiguo Baptisterio, una pequeña estancia situada a la derecha del altar que quedó en desuso desde que a principios de los años 70 del siglo XX la pila se trasladó al altar mayor, por quedar pequeño el espacio destinado hasta entonces a los bautizos.

Antiguo desague

Puesto que el desagüe ya no cumplía su función desde la nueva ubicación de la pila, se documentó fotográficamente y después se cubrió con resina y árido, quedando integrado en la obra.

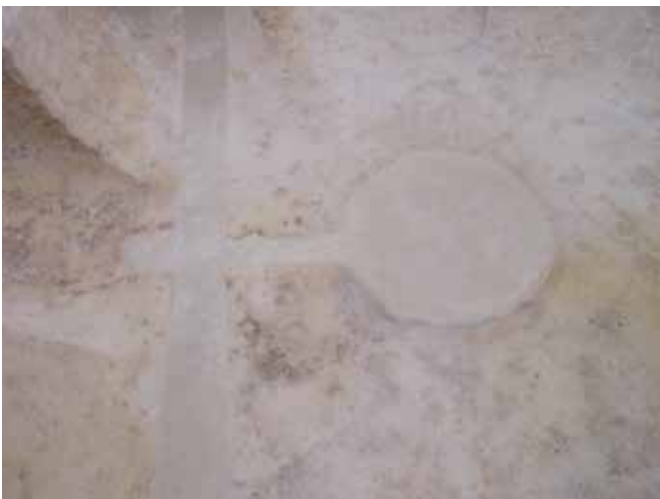
Desague después de la restauración

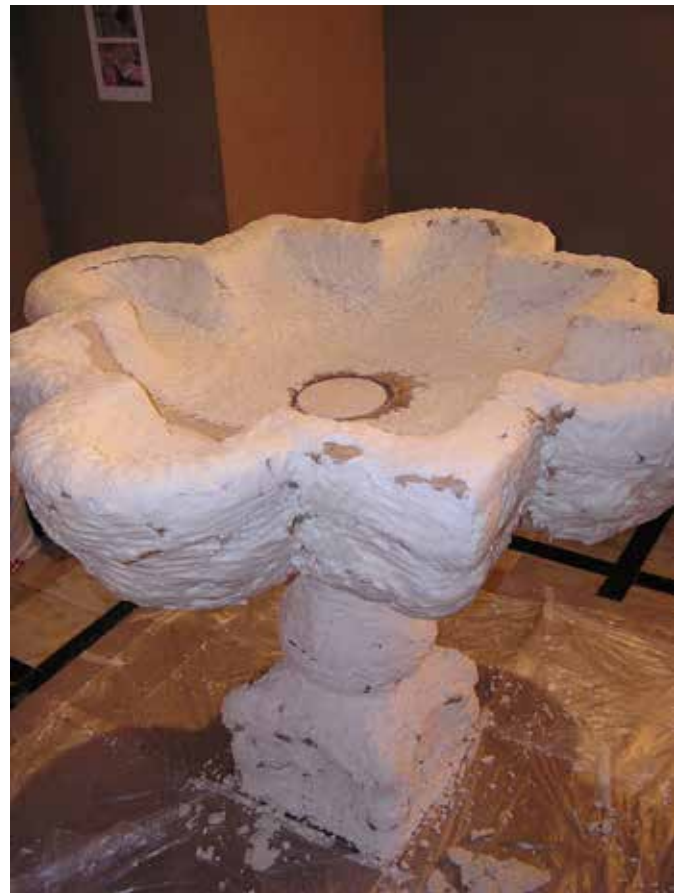
Eliminación de sales

En la práctica no se pueden eliminar todas las sales contenidas en el interior de la piedra, sin embargo existe la posibilidad de estabilizarlas si se controlan los aportes de humedad. Para eliminar las sales en superficie fue necesario usar dos metodologías distintas. Por una parte, pulpa de papel impregnada en agua desionizada, un método que tuvo que ser repetido periódicamente para controlar cada vez el nivel de salinidad. Por otra, y tan sólo en zonas concretas, se colocaron arcillas absorbentes impregnadas en agua desionizada.

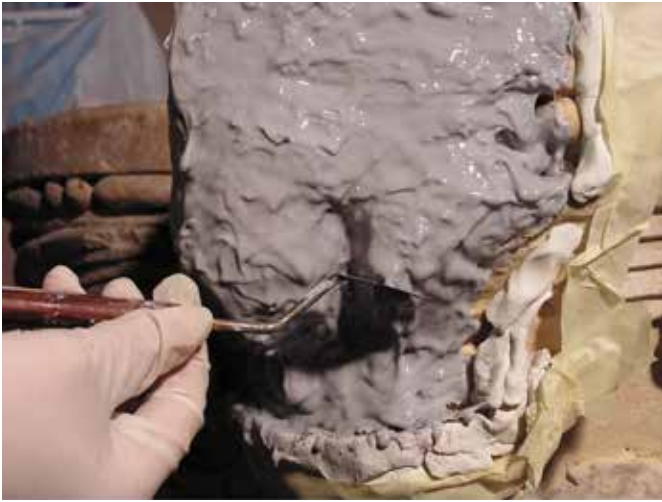
Realización de molde

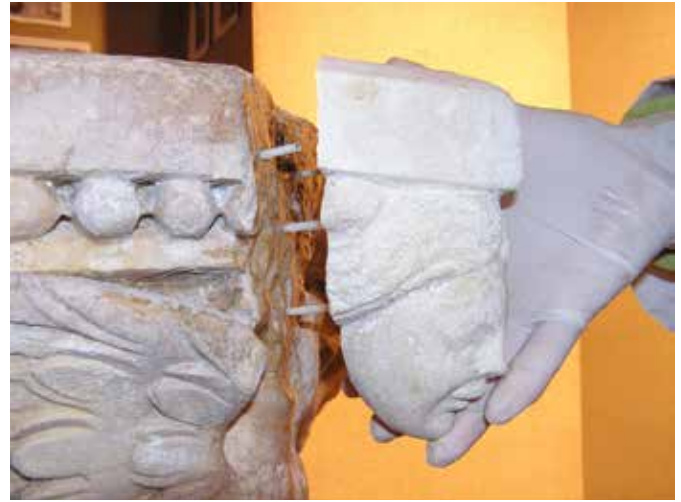
Reposición de réplicas

Las reposiciones se integraron formal y estéticamente en el conjunto de la obra, dándole un acabado y pátina similar al original. Las réplicas están realizadas con materiales totalmente reversibles y discernibles al material pétreo.

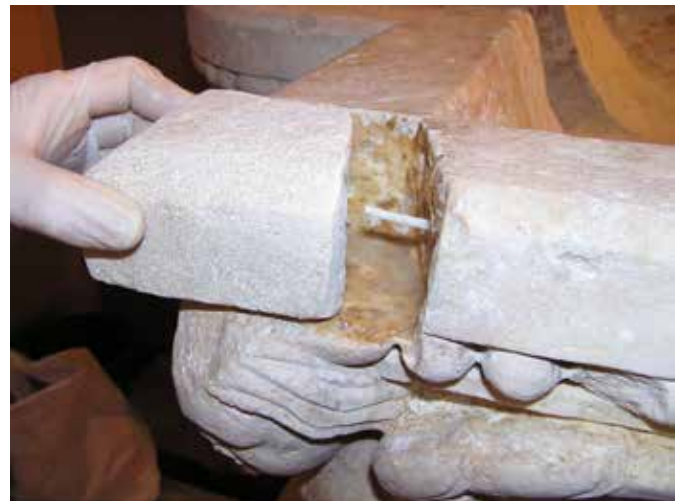
Reposición de réplicas

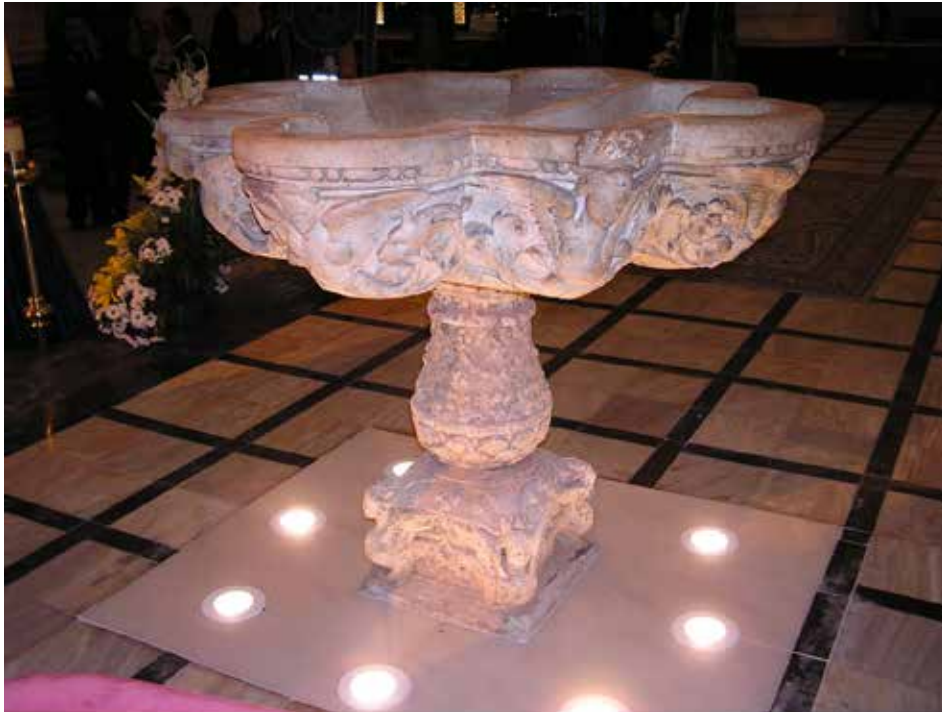
Foto general antes de la restauración

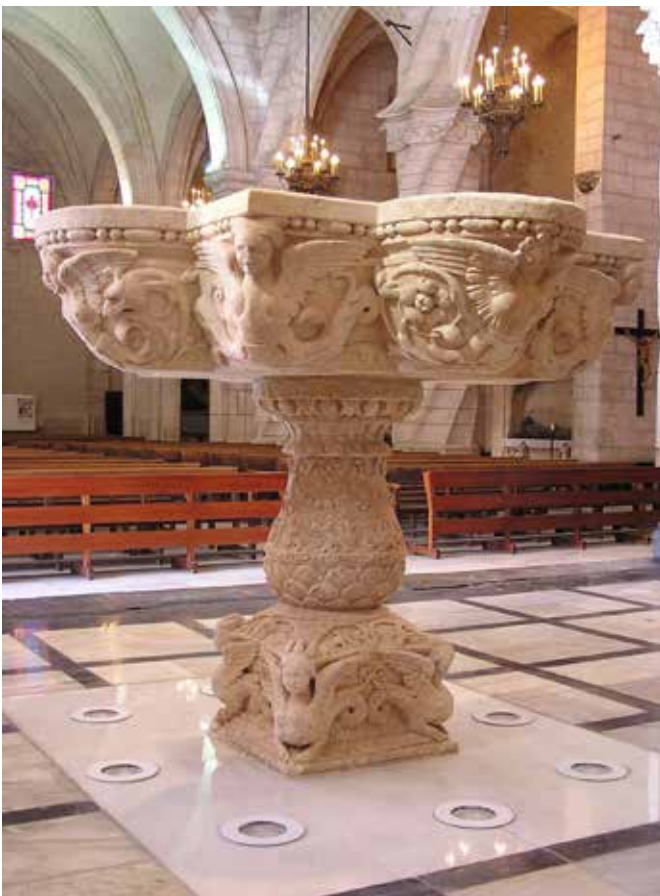
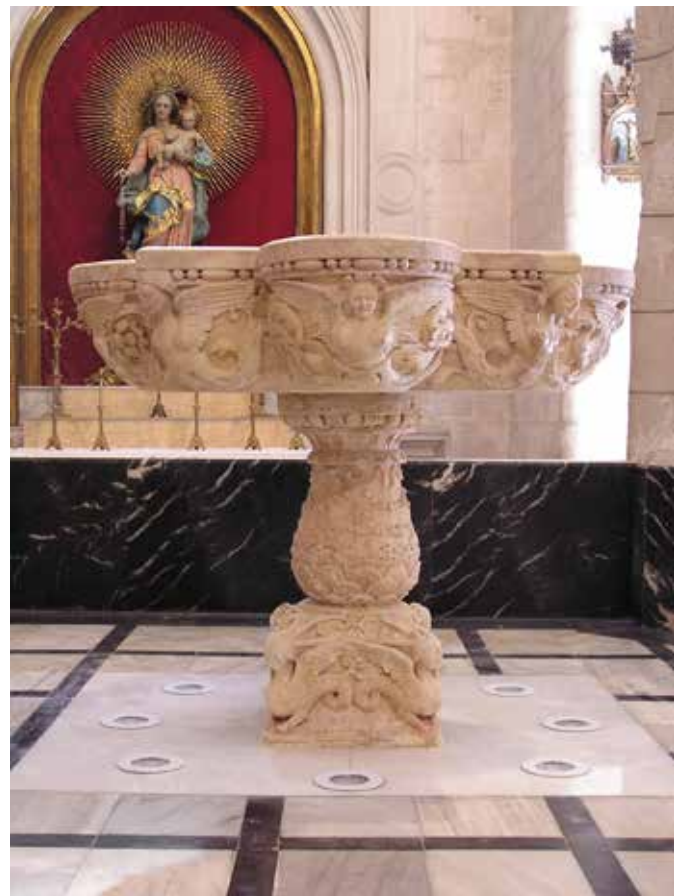
Foto general después de la restauración

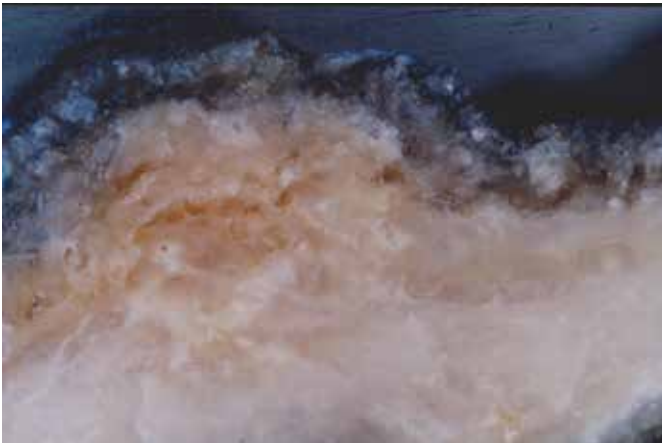
Microfotografía 1:

Microfotografía 1. Sección transversal. Luz incidente, XPL, x100.

Capa 1: capa superficial de alteración compuesta por agregados cristalinos estrellados característicos de yeso. Se aprecian partículas de tipo arcilloso y carbonoso, de talla pequeña, las cuales se encuentran atrapadas entre los cristales de yeso, confiriéndole a esta capa su tonalidad oscura.

Capa 2: capa superior de material pétreo separada del resto por una fina fractura que sigue la forma de la superficie.

Capa 3: sustrato pétreo inalterado.

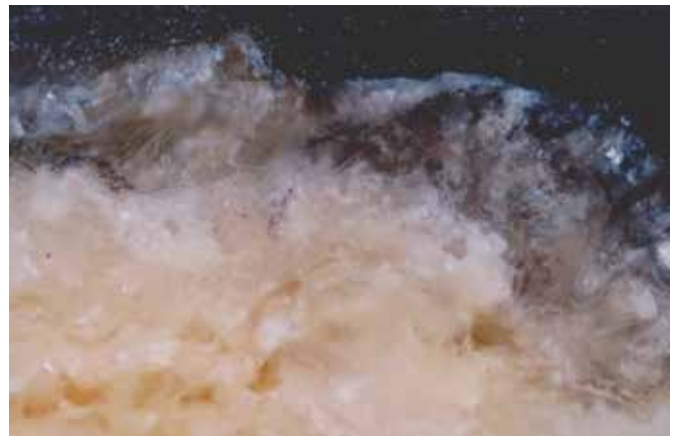
Microfotografía 2:

Microfotografía 2. Sección transversal. Luz incidente, XPL, x200.

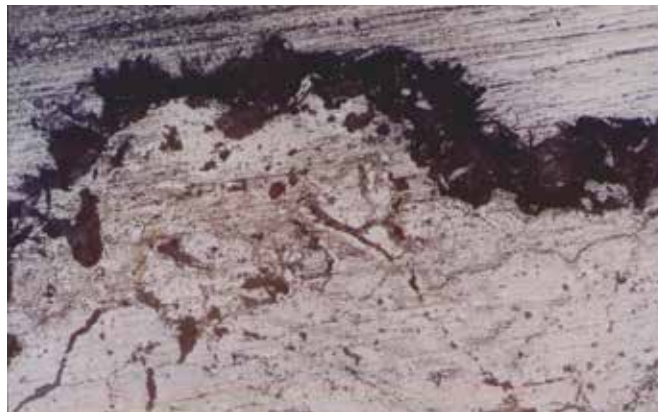
Microfotografía 3:

Microfotografía 3. Sección transversal. Luz incidente, PPL, x 200.
