BILYANA

Revista del Museo Arqueológico "José M^a Soler" Villena (Alicante)

Nº 2 - 2017

Recuperación de un reloj de la escuela relojera de Villena para el Museo Arqueológico *José María Soler*

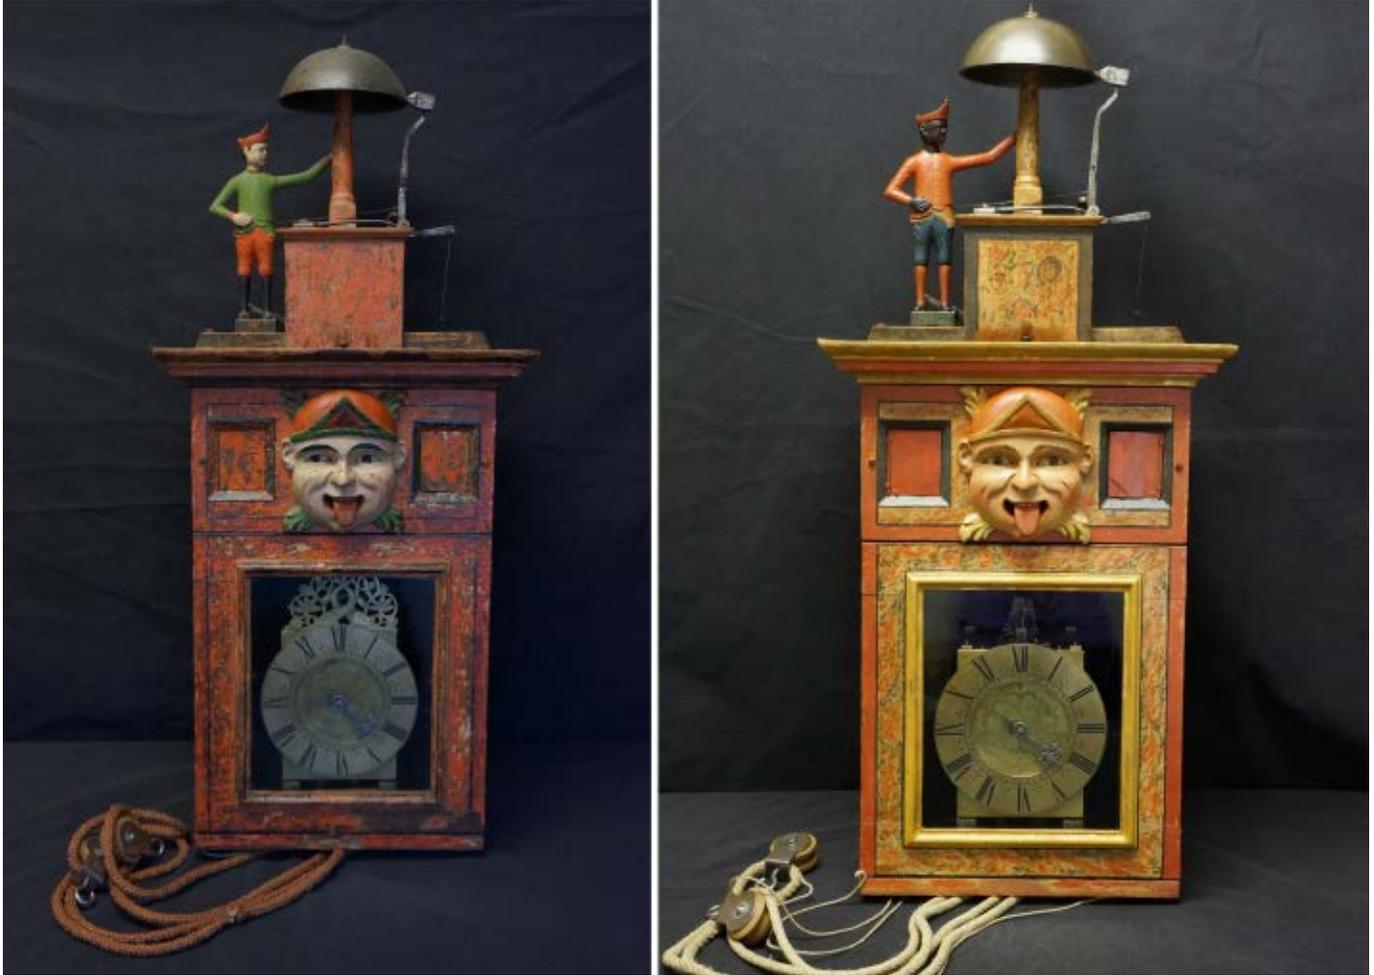
Fig. 5. El reloj antes y después de la restauración.

Respecto al estado de conservación que presentaba la pieza antes del tratamiento y tras un detenido análisis de las partes que lo componen, se puede afirmar que el reloj tiene partes no originales que se le añadieron con posterioridad. Éstas son las cuerdas y las poleas, la pesa grande de 6,6 kg y la peinetas con decoración de delfines que coronaba la esfera del reloj. Las cuerdas se sustituyeron por unas realizadas en cáñamo, más acordes con las que originariamente tendría. Por su parte, y tras consultarlo con la dirección del Museo y expertos relojeros, se decidió quitar el copete con delfines, por considerarlo un añadido que no se correspondía con la época de la maquinaria. Su tosca realización y decoración son fiel reflejo de ello.

Con la restauración y conservación que a continuación se describe, se le ha devuelto las características que tuvo en el taller del artesano relojero, en el momento de su creación. Tras un trabajo minucioso de restauración, se ha recuperado el reloj para poder contemplarlo con toda su riqueza formal y cromática, pero respetando la pátina de envejecimiento que los siglos ponen en las obras de arte y que nos trasladan años atrás con su mera contemplación (Fig. 5).

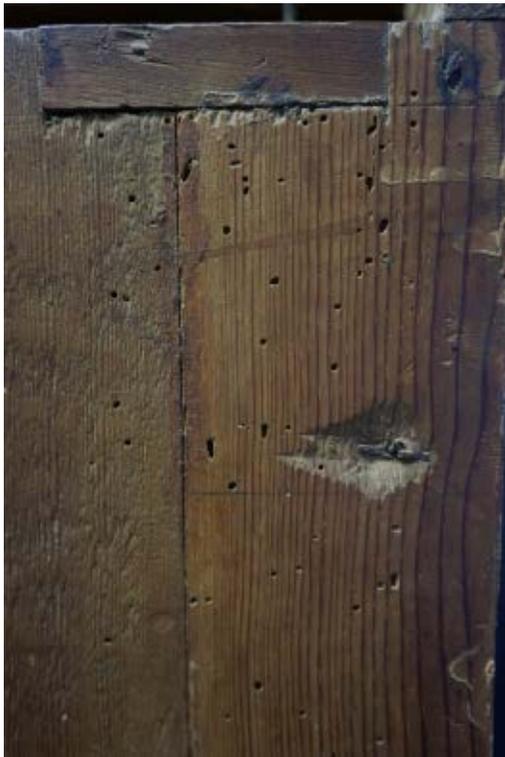
ataque de insectos xilófagos, que habían dejado su huella perfectamente observable en galerías y pérdida de volumen de la madera, sobre todo en la parte de las puertas y molduras (Figs. 6 y 7).

Fig. 6. Agujeros de insectos xilófagos.

y restos de materiales ajenos a la pieza. Procediendo después, a la desinfección con fungicidas de todas las galerías y zonas afectadas por insectos xilófagos, así como la madera vista que ha sido tratada con productos preventivos.

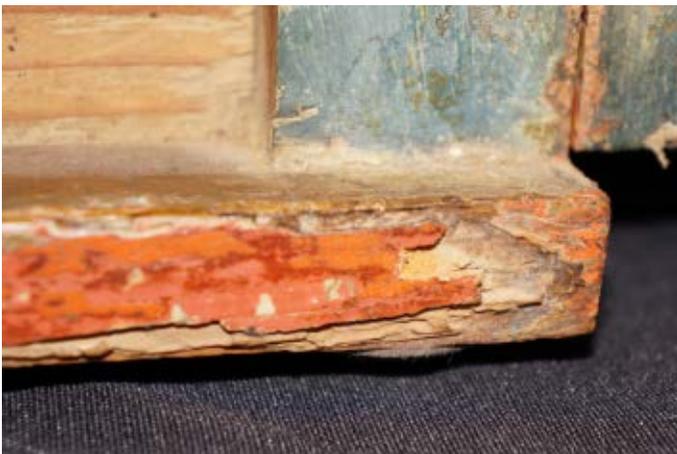
Fig. 7. Galerías y faltantes producidos por los insectos.

A continuación se repusieron los volúmenes perdidos de la moldura de la parte superior, la que enmarca el cristal y la parte inferior de la caja muy atacada por los insectos (Fig. 23). Todo ello se realizó con una resina epoxi termoestable sin embargo, para sustituir volúmenes mayores, como el faltante del mirón masculino, se utilizó madera de balsa y resina (Fig. 24).

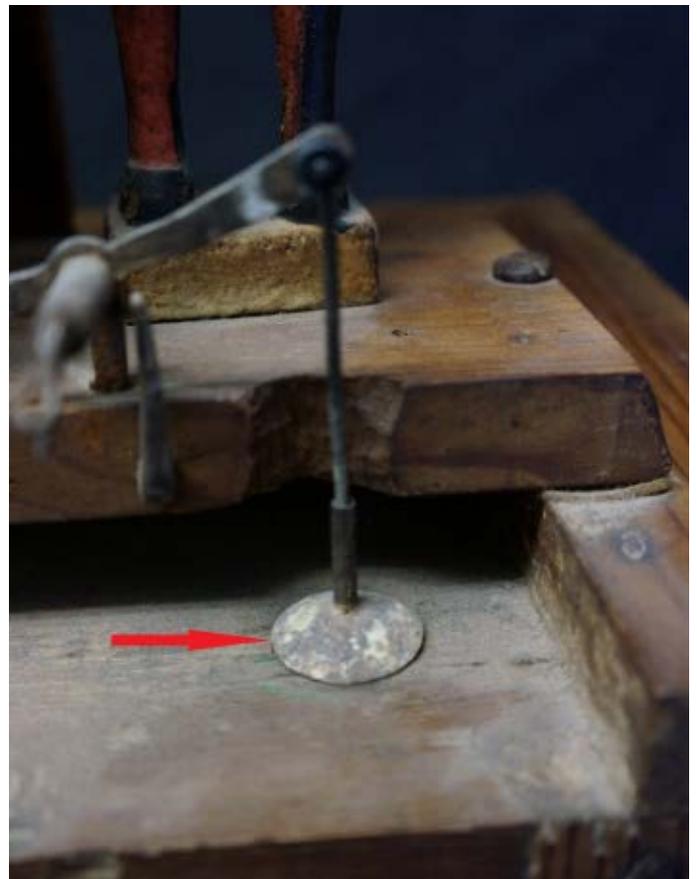
Otro metal que del que está hecho el reloj, es el plomo, en forma de pesa o pequeña tapadera, que tienen los martillos que se encuentran en la parte de los lacayos. Estas piezas estaban oxidadas (capa de color blanquecino) y muy sucias (Fig.8).

Fig. 8. Suciedad y oxidación en piezas de plomo.

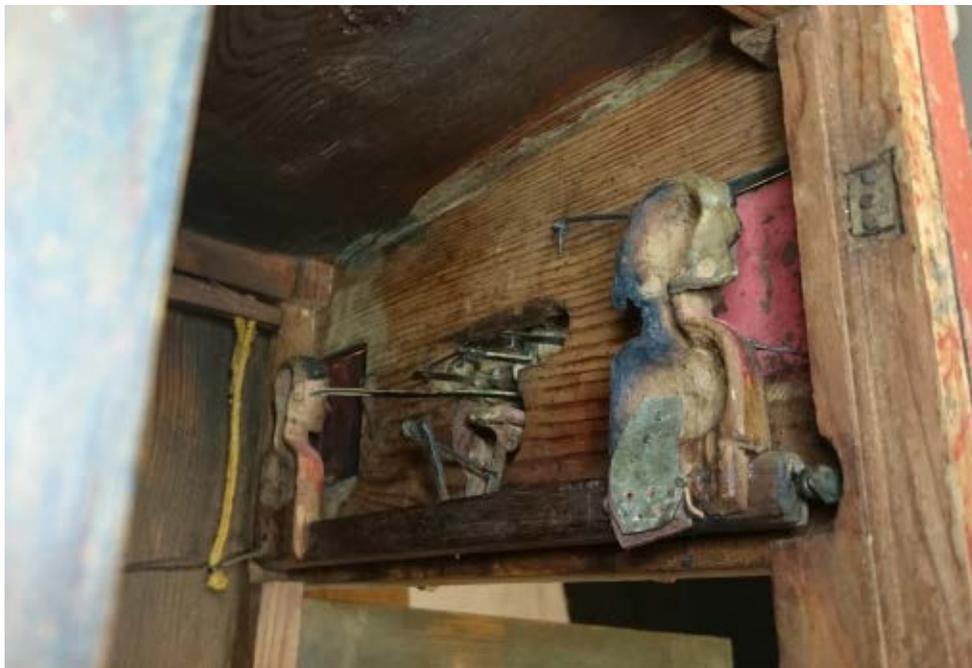
Especial gravedad revestía el mirón de la izquierda (masculino). Se tuvo que desmontar de la estructura interior por la cual gira, para salir por las ventanas (Fig. 9). Estaba mal pegado con clavos, varios adhesivos, chapas de metal, etc. y se pudo observar que tenía parte de la madera calcinada y varios faltantes. Todo ello, junto con la mala colocación del personaje, hacía que al asomarse por la puerta al dar las horas, no saliera por el centro de la puerta, sino desplazado y rozando parte de la cabeza, lo que le había producido faltantes en la parte del pelo.

Fig. 9. Detalle del interior del reloj. Estado de conservación del mirón.

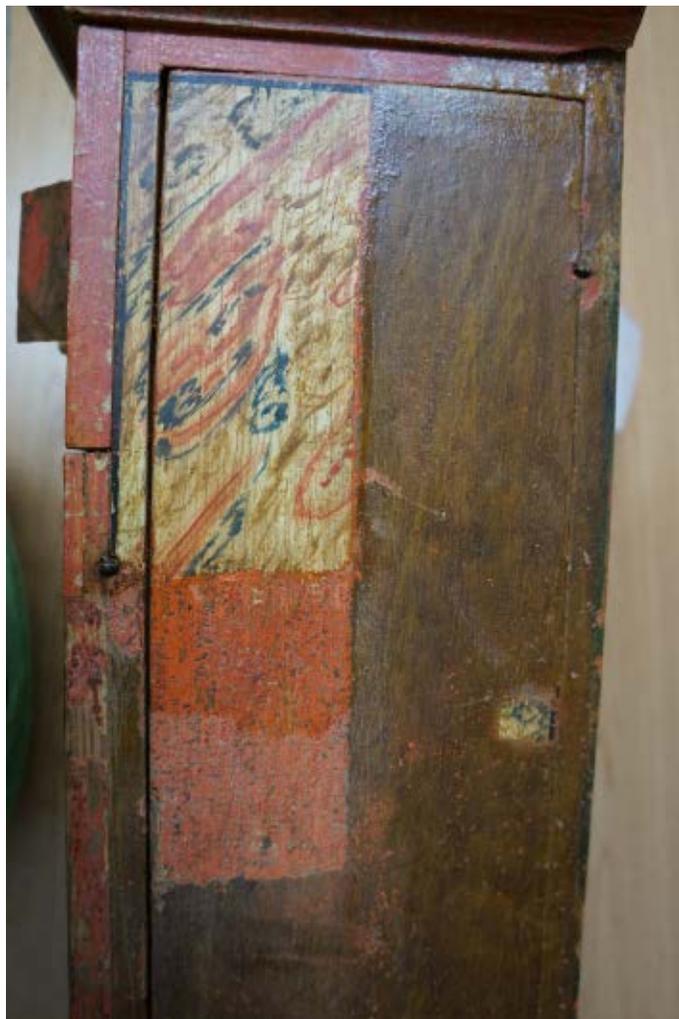
Fig. 10. Testigo de las diferentes capas de repintes y barnices.

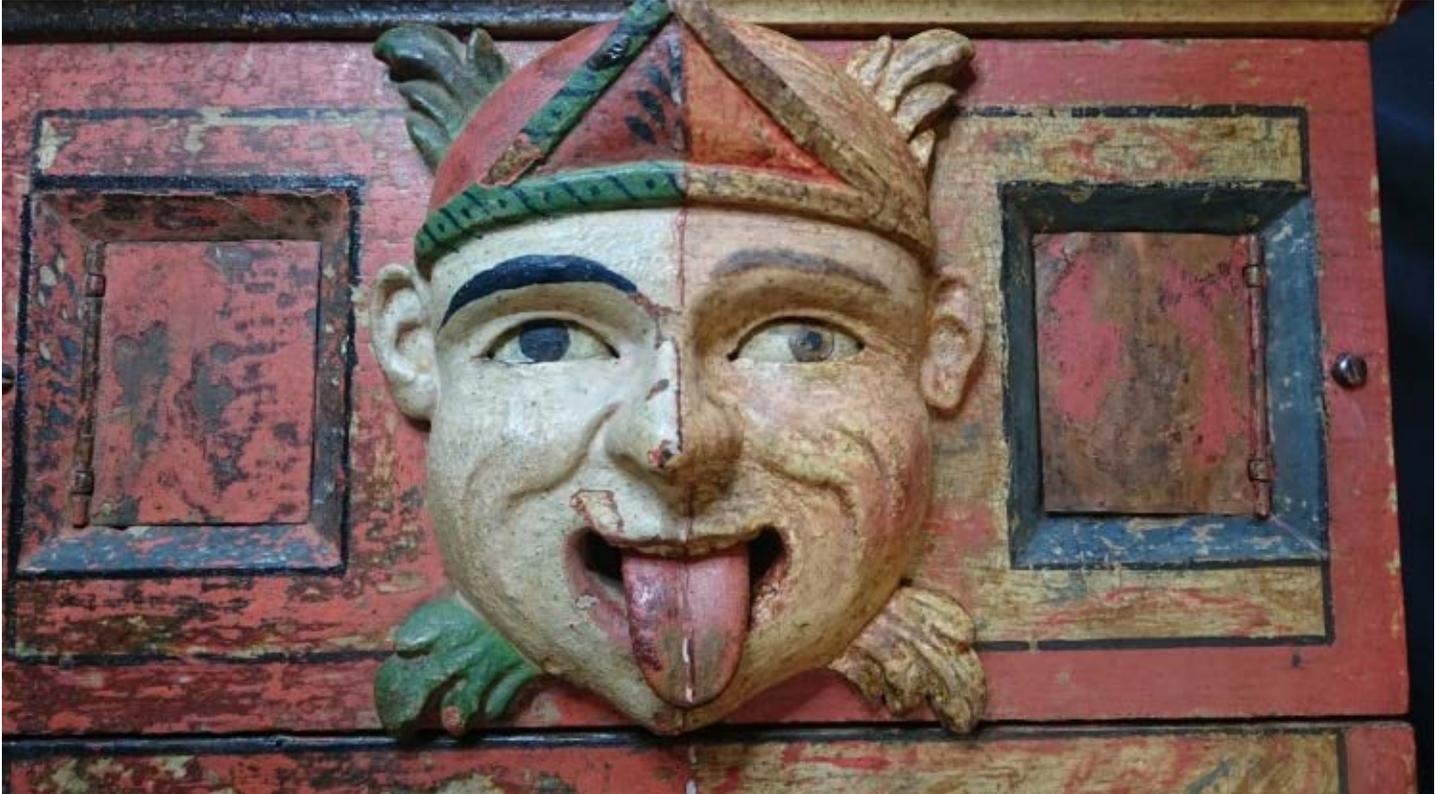
Fig. 12. Testigo de la limpieza y restos de oro en los detalles del gorro.

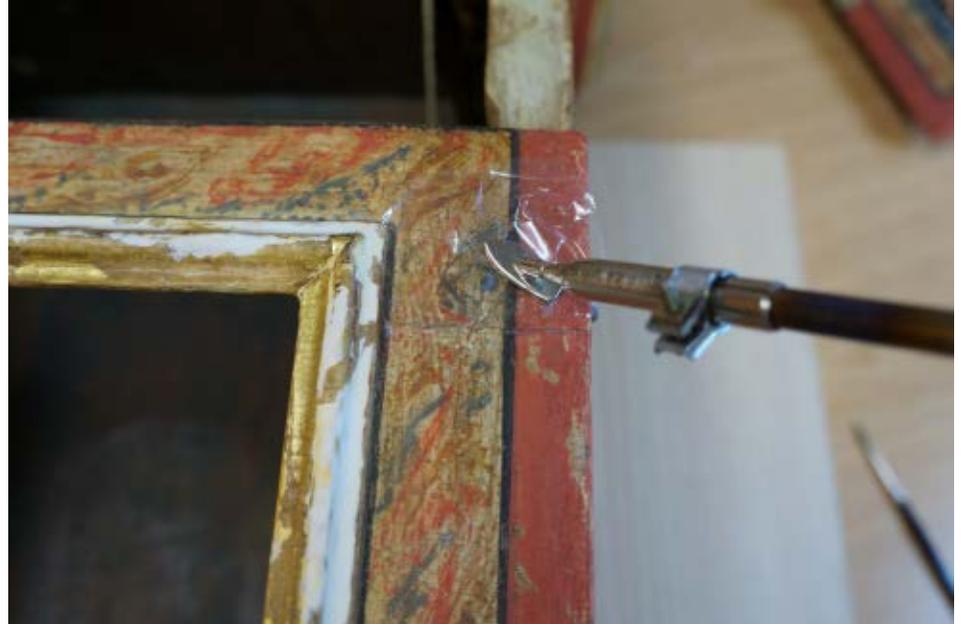
Fig. 11. Consolidación y detalle de la capa de oro que se conserva.

Tras la limpieza se comprobaron qué zonas eran las que necesitaban de una consolidación por la disgregación de sus capas tanto de madera, preparación, policromía y dorados. A la vista de ello, se consolidaron las diferentes capas mediante resinas acrílicas e inyección, para devolver la resistencia mecánica y evitar nuevas craqueladuras y pérdidas de material.

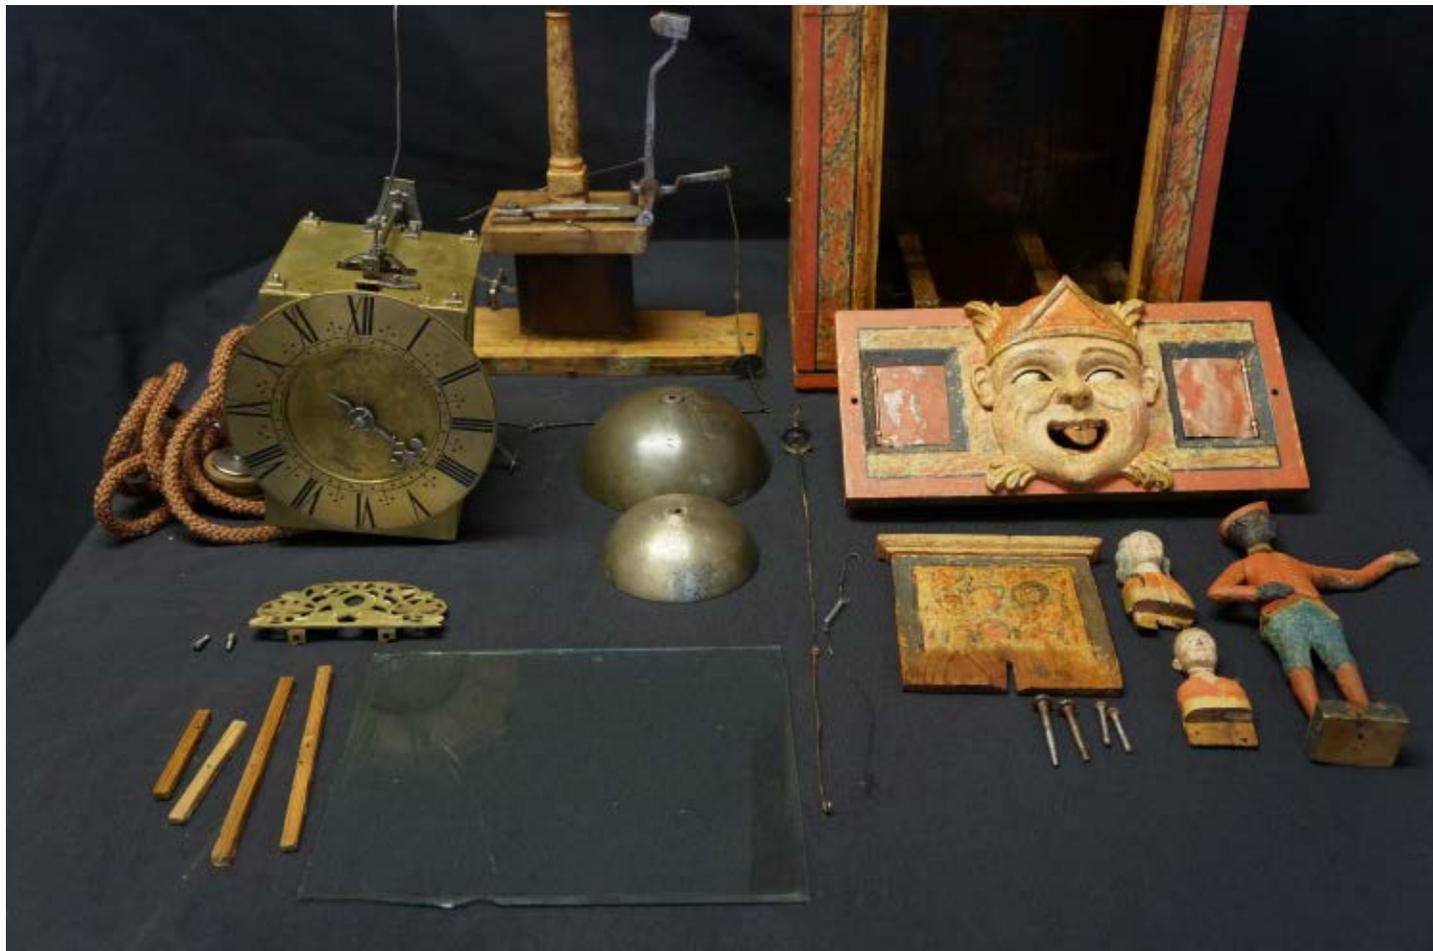
Fig. 14. Reloj desmontado.

intervenciones y conseguir unos buenos resultados. El primer paso para afrontar el trabajo de conservación y restauración fue desmontar cada elemento del reloj, para iniciar individualmente el tratamiento de restauración de cada uno de ellos (Fig. 14).

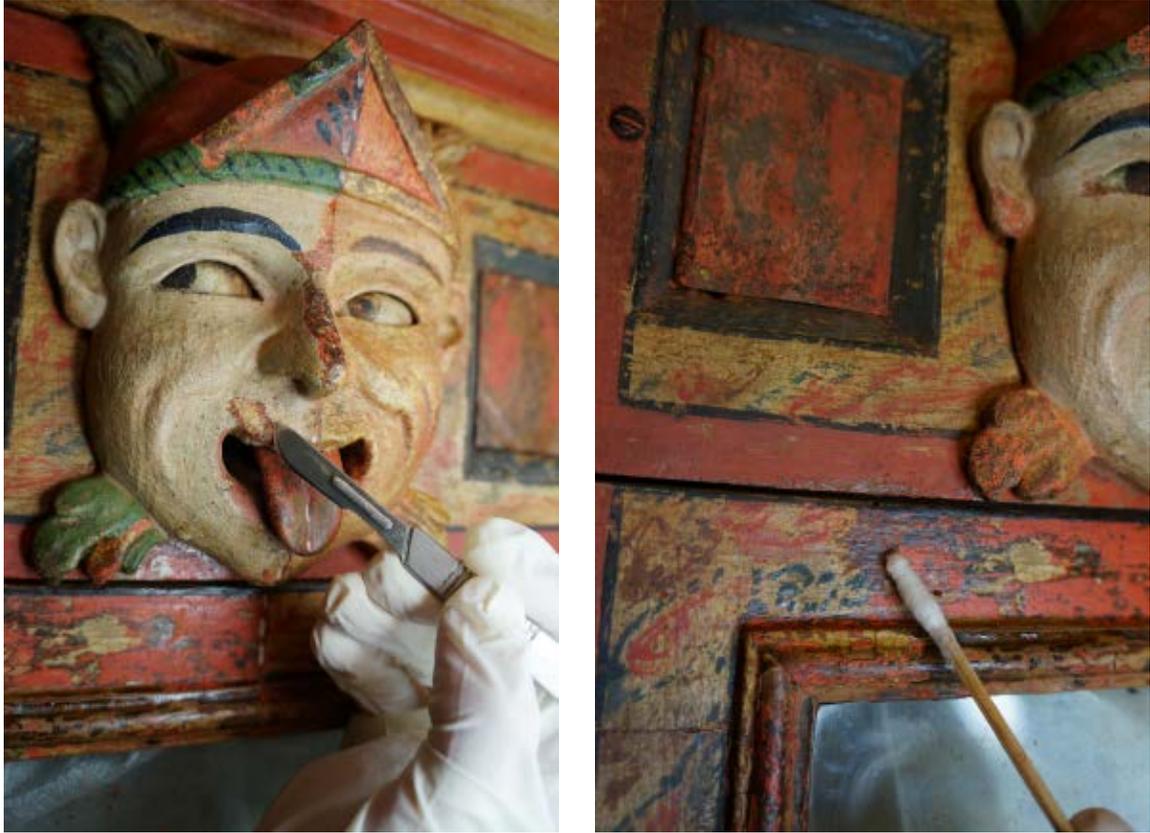
Fig. 15-16. Procesos de limpieza.

toda su superficie con bisturí, brocha y aspirador. Esta fue la parte de la restauración más minuciosa y de larga duración, ya que se realizó con mucho cuidado para no erosionar las capas originales de preparación y policromías (Figs. 15 y 16).

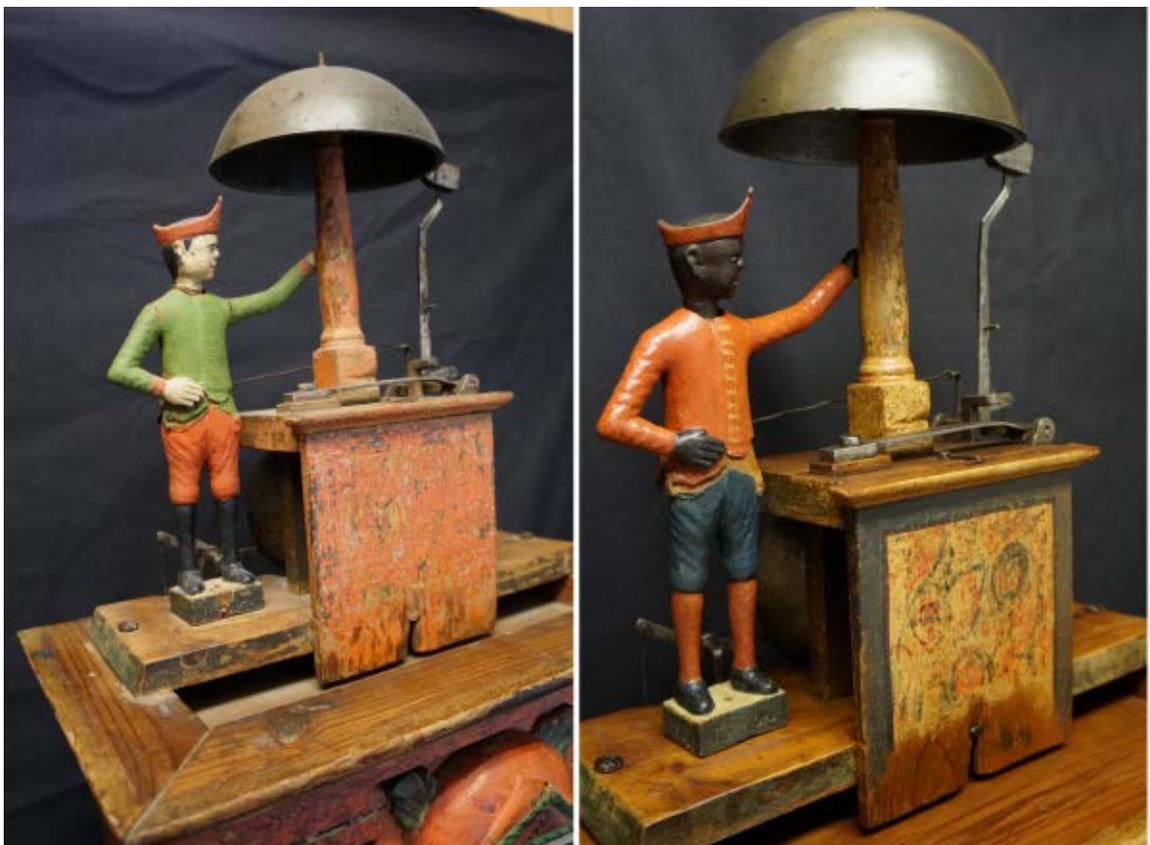
Tras este proceso de limpieza salieron a la luz detalles de la obra que no se podían observar anteriormente y que dieron al reloj un aspecto totalmente diferente. Ejemplos de los detalles que ahora se pueden ver tras la limpieza, son la decoración vegetal de la caja o la policromía original del mascarón como los ojos y pestañas. Otro cambio significativo es que el lacayo que da las horas en la parte superior era de color negro y no blanco, como veíamos con anterioridad al tratamiento. También se puede comprobar tras la limpieza, que los colores del traje del lacayo cambian por completo y que se pueden apreciar detalles de los botones de la chaqueta, antes invisibles (Fig. 17).

Fig. 17. Autómata y parte superior antes y después de la intervención.

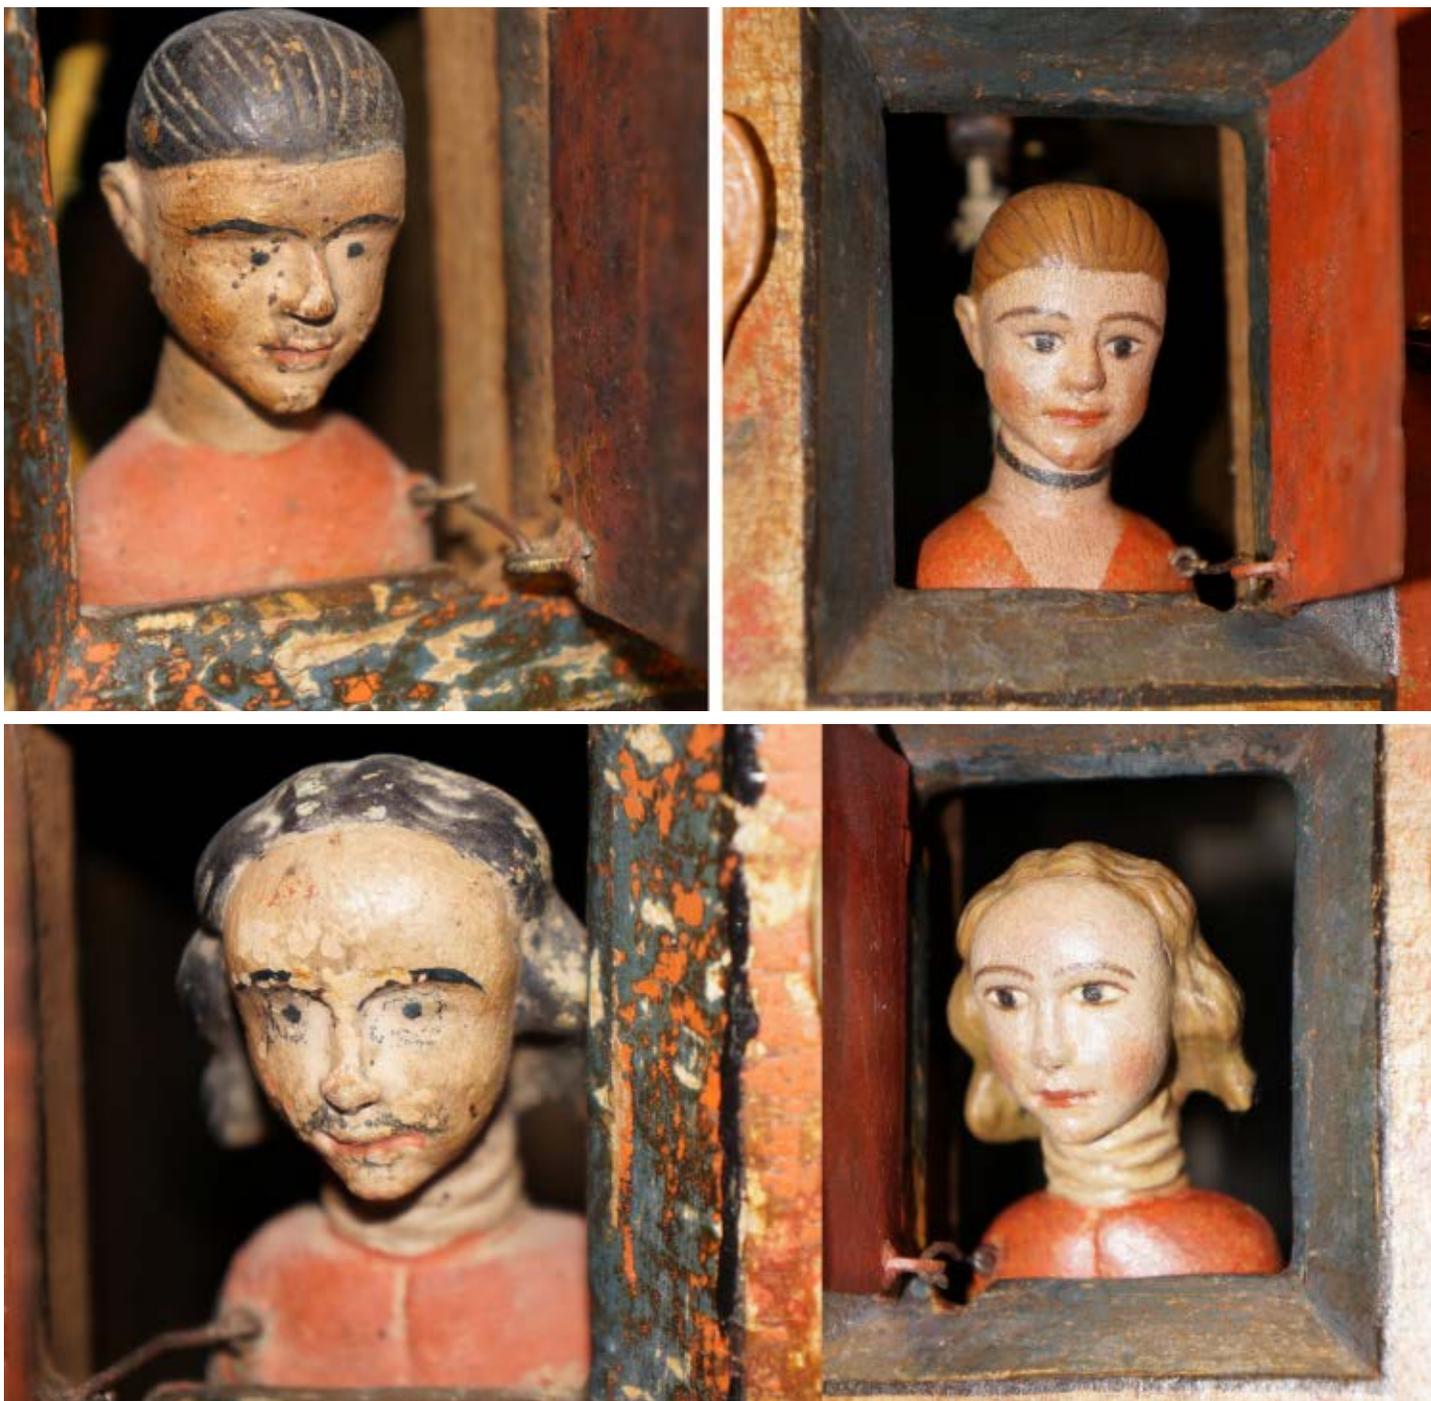
diferentes (Fig. 18 y 19). Se puede apreciar el cambio en los tonos del pelo, forma de los ojos y de la boca. La figura femenina, tiene una especie de collar y conserva un agujero en la oreja derecha, donde se supone llevaría un pendiente. Este detalle se puede observar en el reloj del Museo Santa Cruz de Toledo, pieza ésta en la que puede observarse que los autómatas también son de color negro, características que comparten ambos relojes (Fig. 20 y 21).

Fig. 18-19. Detalle los mirones antes y después de su restauración.

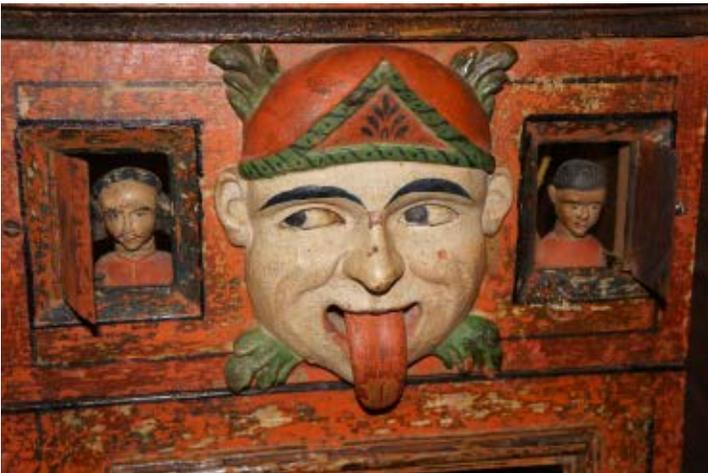
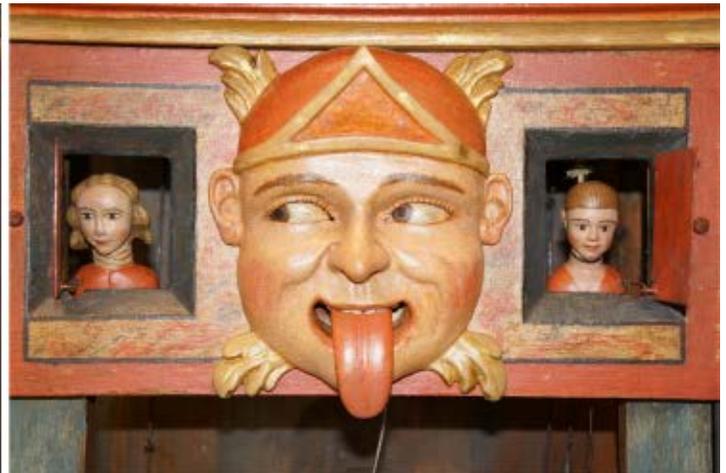
En general la policromía de todos los elementos tiene una calidad de detalles y colores que la gruesa capa de repinte y goma laca había ocultado durante mucho tiempo (Fig. 22).

Fig. 22. Mascarón y mirones antes y después de la restauración.

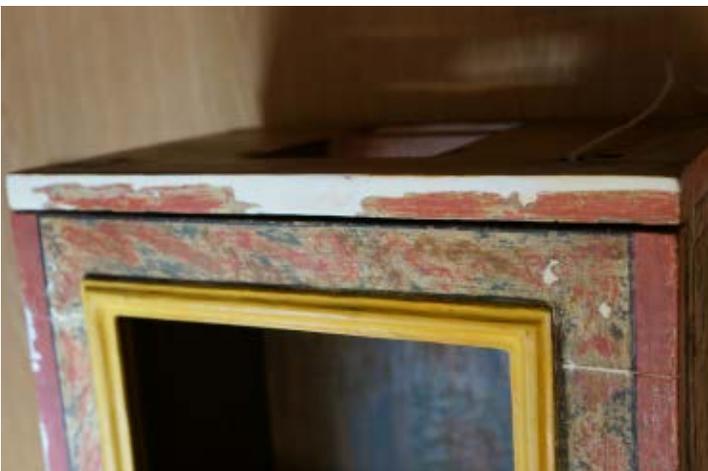
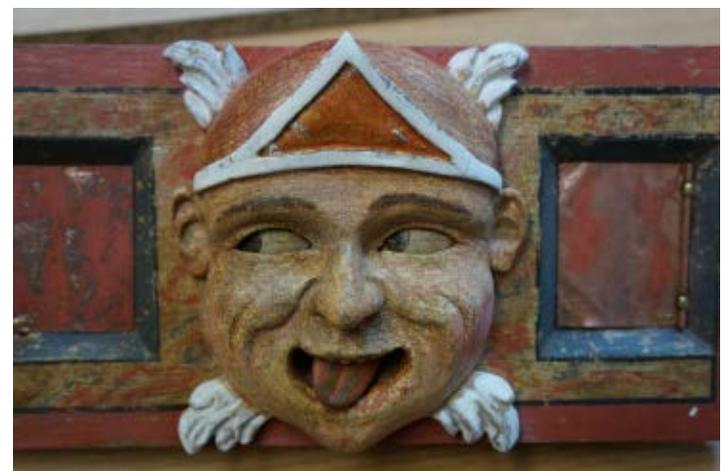
Fig. 23-24. Estucado de faltantes y reintegración volumetrica de la parte inferior.

Una vez consolidadas las capas antiguas se procedió a estucar los faltantes, para dejarlos al nivel y poder afrontar la posterior reintegración cromática con pintura al agua a base de tintas planas, *rigattino* y puntitos, según el tamaño de la laguna. Se hizo una aproximación cromática suficiente para que no se percibiera a simple vista, sino en detalle (Fig. 25).

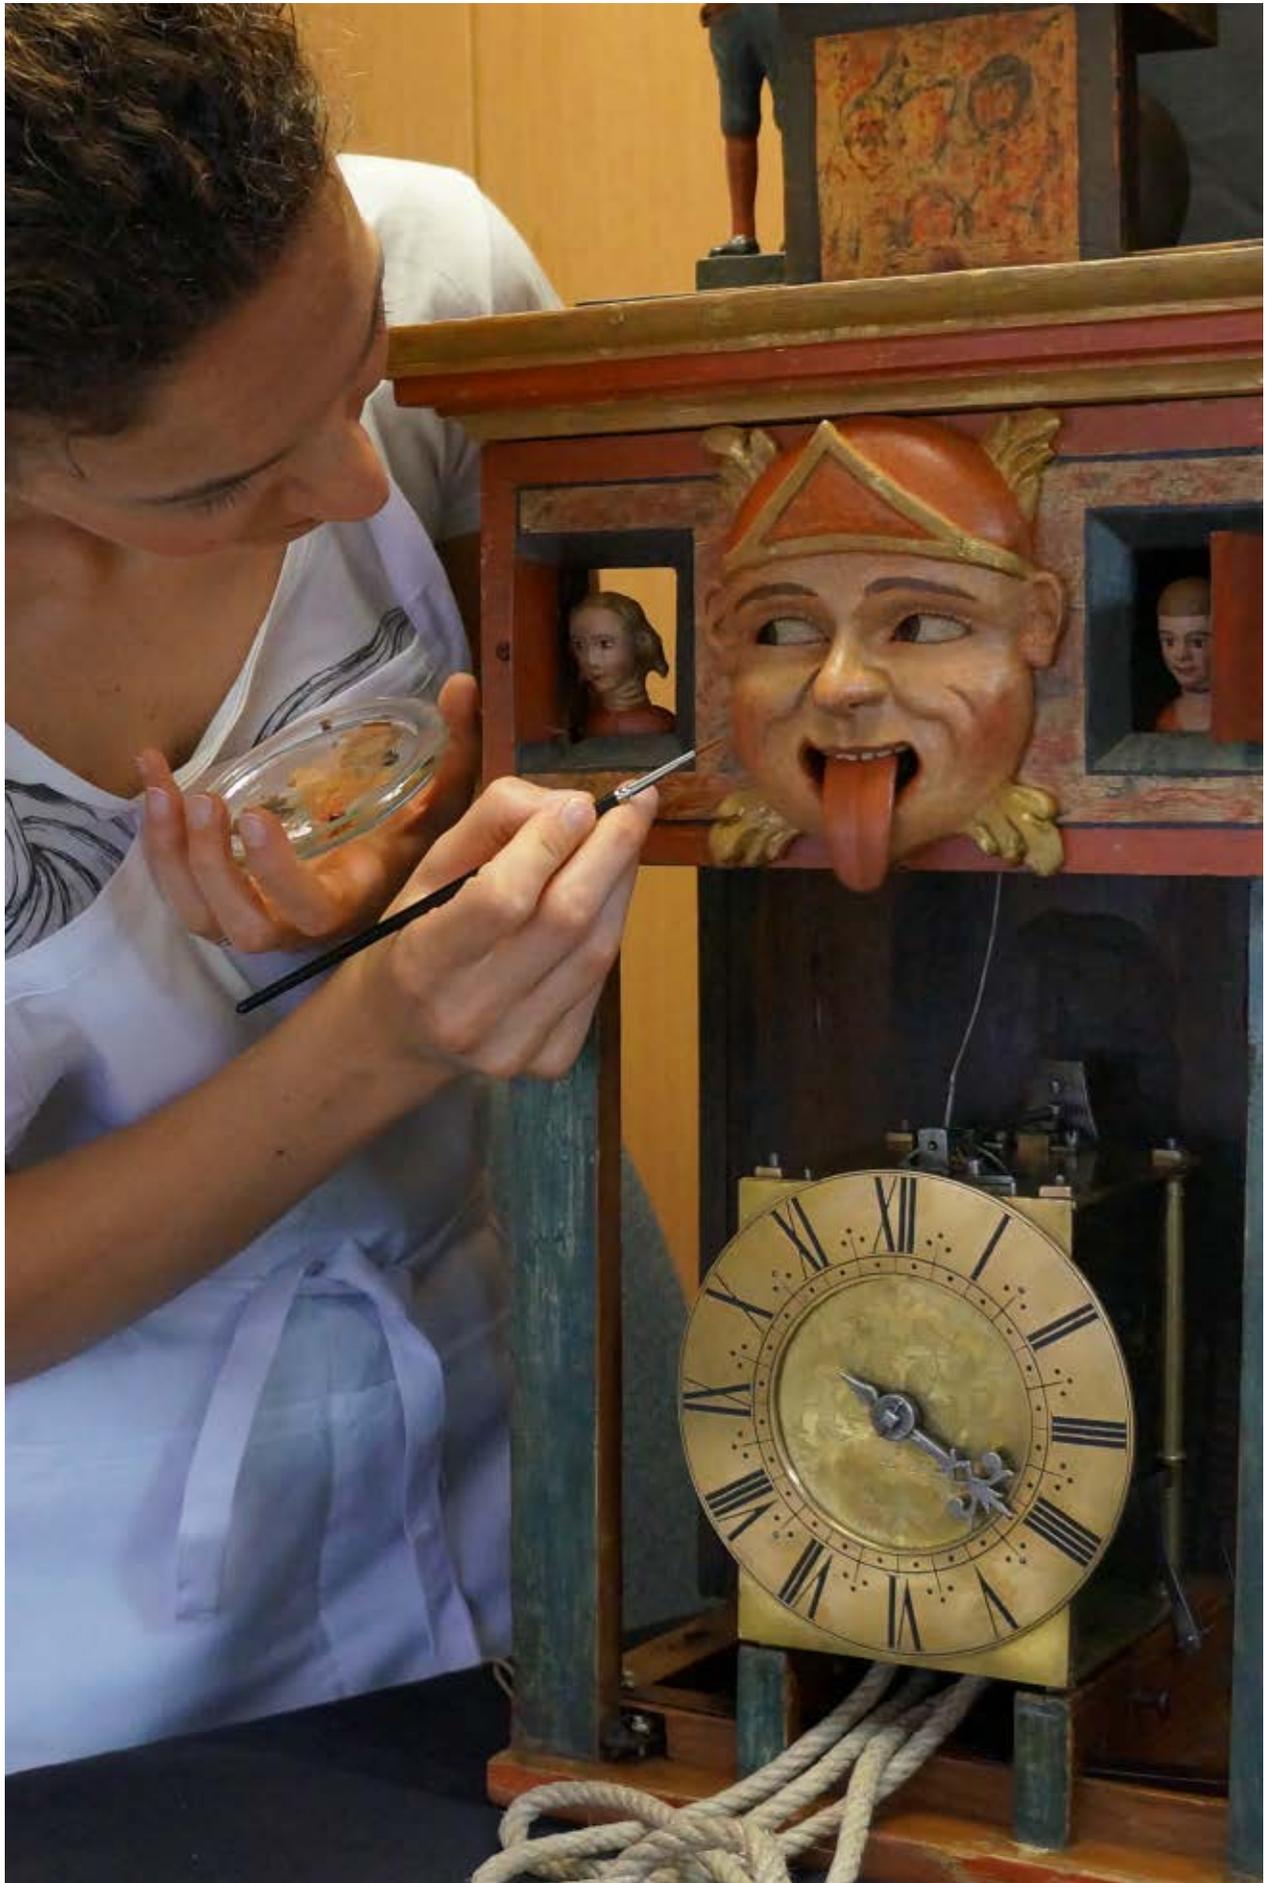
Fig. 25. Proceso de reintegración cromática.

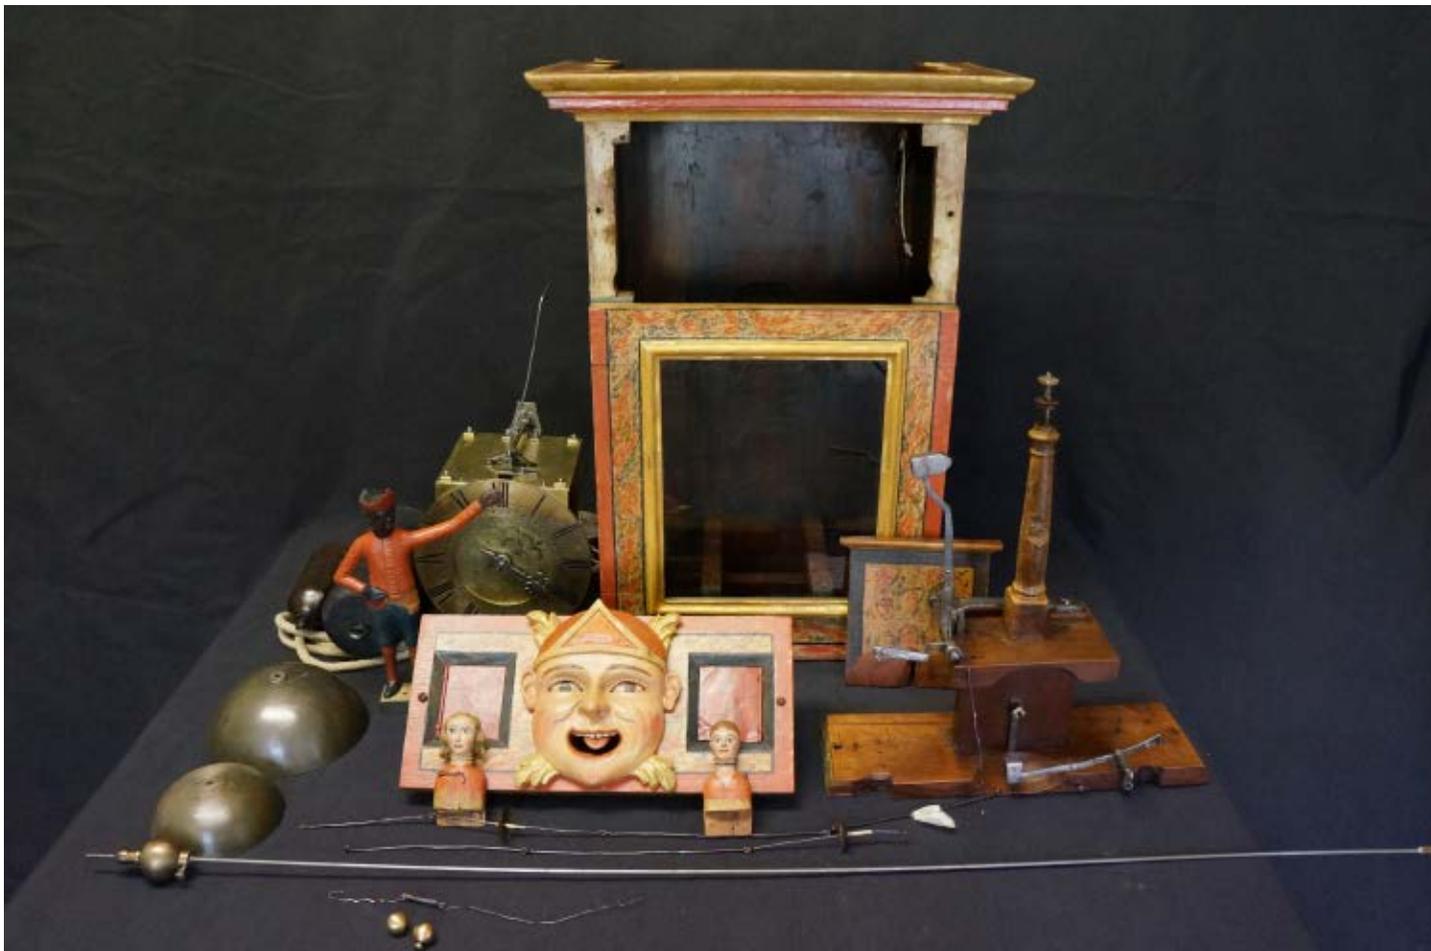
Fig. 26. Reloj desmontado y restaurado.

Finalmente, se colocaron todos los elementos en su lugar (anclajes, campanas, mirones, lacayo etc.), comprobando que los diferentes mecanismos del reloj, funcionaban correctamente, y que la restauración en su conjunto era la deseada (Fig. 26).
