Revista del Museo Arqueológico "José M^a Soler" Villena (Alicante)

Recuperación del reloj de 1888 de la iglesia de Santiago de Villena.

Jesús García Martínez

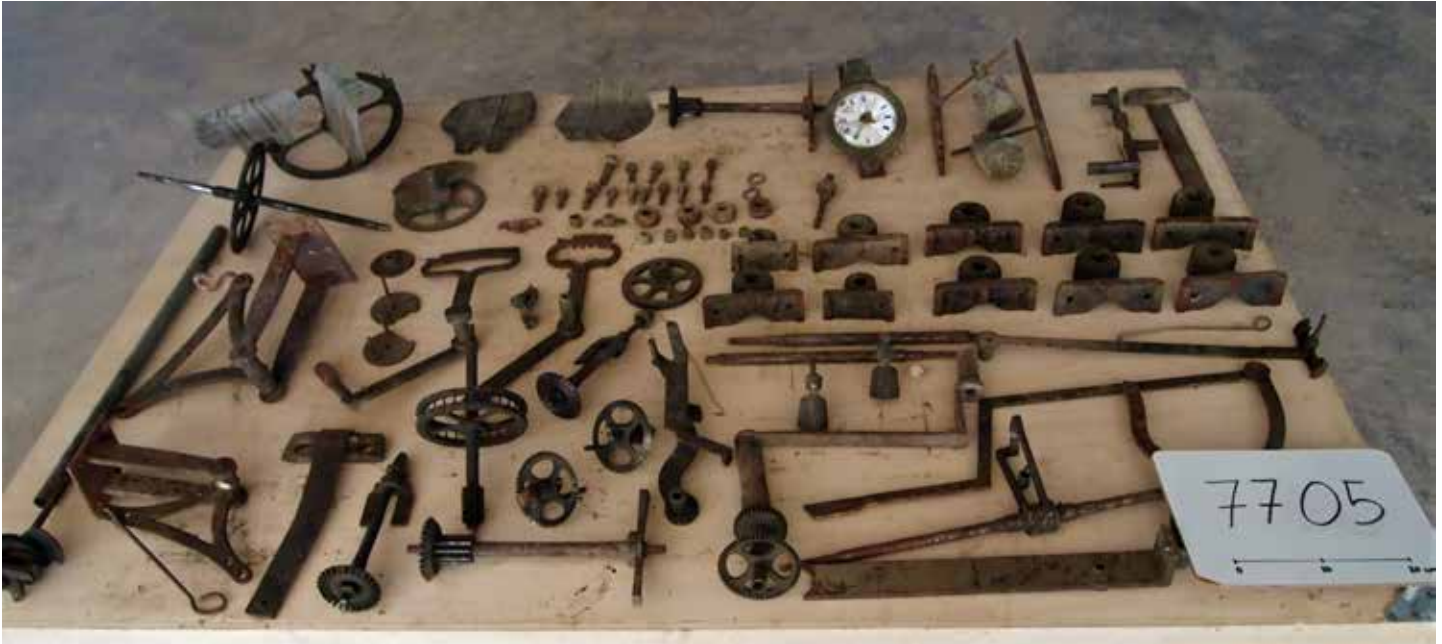
posibilidad de armarlo, dado que una observación algo más detallada me llevó al convencimiento de que, salvo algunas faltas sencillas, el reloj parecía bastante completo. En principio, se apreciaba la ausencia de las dos barras del chasis de perfil en "C", de dos metros de longitud cada una pero sencillas en su construcción, que debieron reutilizarse en su día para algún otro fin. Eché de menos otros dos perfiles situados a lo ancho del chasis, pero de grosor desconocido. Sobre ellos, se tenían que situar las dos cuadernas principales del reloj. Faltaba una tercera barra o pletina sencilla, algo más larga que las dos anteriores, que uniendo por arriba las cuadernas principales del rodaje, daba también soporte al péndulo en uno de sus extremos. La reposición de las tres piezas en cuestión, tampoco debía crear grandes problemas, dada su relativa sencillez, especialmente la tercera, que no tenía ningún condicionante respecto a su grosor.

Fig. 2: Algunas piezas del reloj tal y como se encontraban en el almacén del Museo.

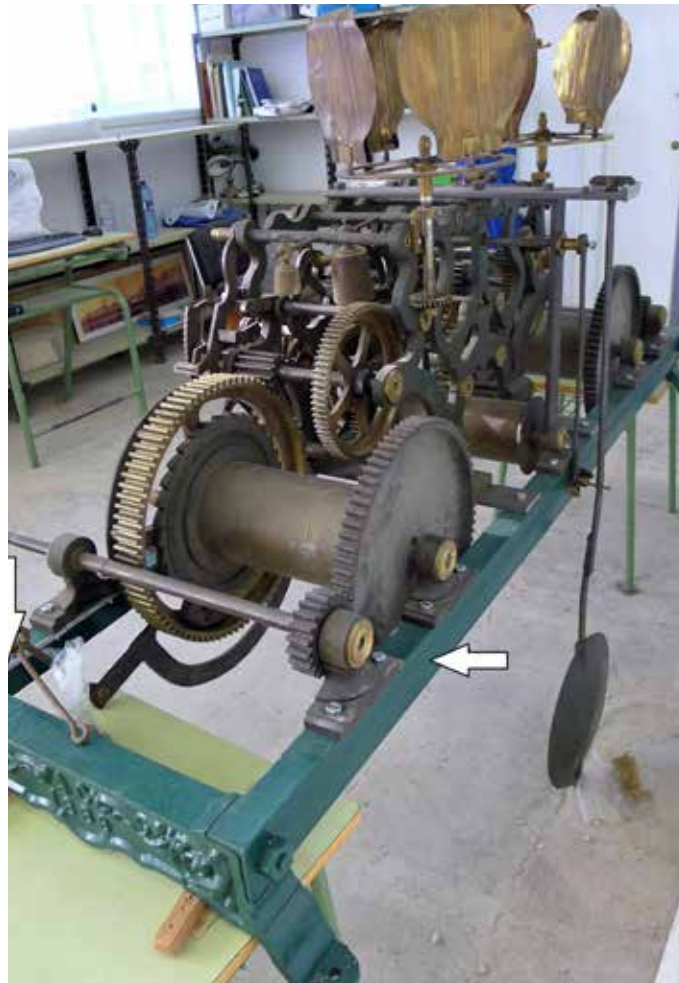
Fig. 3: Los soportes de las barras que están decorados y con la fecha de 1888 son los originales.

Desde el inicio conté con el buen hacer de Manuel Pardo, de la empresa familiar Lorenma, que se encargó de la construcción de las dos barras del chasis citadas (Fig. 3), las dos que habían de soportar las cuadernas, la pletina superior de unión de las cuadernas y soporte del péndulo, aparte de varios suplementos de altura para las cuadernas antedichas, tornillería variada, tuercas, roscas, pasadores, taladros sobre el chasis, soldadura de piezas diversas, ajuste de venteroles, (uno de cuyos piñones cónicos se había cambiado un año antes al reloj de Santa María) y un largo etc.

Fue en ese momento cuando notamos la falta de las otras dos barras transversales ya que la anchura entre cuadernas, era menor que la existente entre las barras del chasis. Construidas en pletina de 70 mm de anchas por 10 mm de grosor, instalamos todo el conjunto de cuadernas y rodajes sobre ellas, observando que el tambor del movimiento no engargantaba con la rueda siguiente, por lo que hubo que aumentar el grosor de ambas pletinas con suplementos varios, hasta conseguir la altura deseada. Seguro que las pletinas originales, que no se han conservado, eran más gruesas aunque, evidentemente, no podíamos saberlo al haber desaparecido.

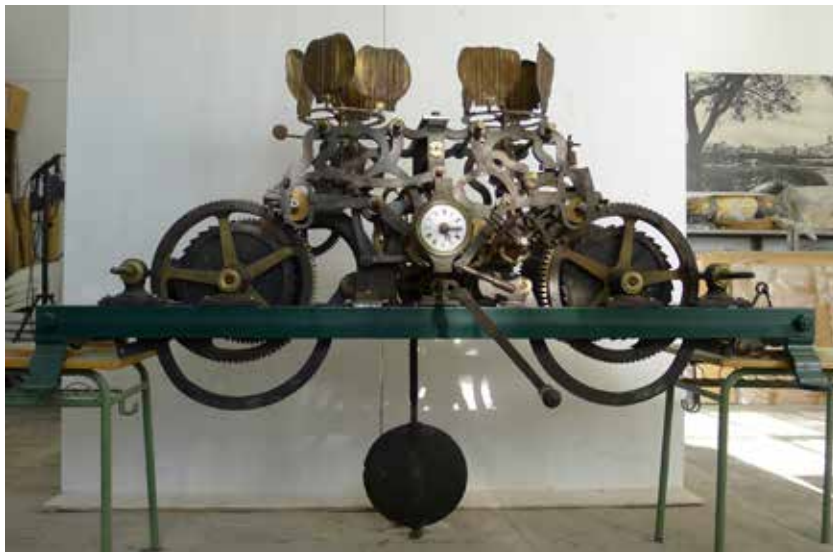
Fig. 5: Aspecto general del reloj una vez montado.

La tarea de armar el reloj de Santiago se acometió, como ya he indicado antes, sin limpiar las piezas de las grasas secas y el óxido acumulado, con el fin de no encarecer la operación, para el caso de que, por falta de algún elemento no pudiese después ponerlo en marcha. Por suerte, estaba completo. De hecho, está en condiciones de funcionar, si se considera procedente, previa limpieza y ajuste de sus piezas. El trabajo fue costoso por tener que identificar uno por uno los diez cojinetes de las ruedas grandes, los gatos y el tambor central del movimiento de las saetas. Estos ejes sí que hubo que

Después de identificar todas las ruedas menores del movimiento del reloj y de los trenes de cuartos y de horas, se colocaron entre las cuadernas principales de hierro fundido. Tras ello, se sujetaron provisionalmente las cuadernas con la pletina nueva que había de sostener el péndulo y se montó todo ese conjunto sobre las dos barras largas del chasis. Hubo que reconocer y averiguar el sitio exacto de todas las ruedas, levas, escuadras, disparos, tensores y hasta la tornillería que se pudo recuperar.

Una vez situado todo el conjunto de rodajes entre cuadernas, se procedió a montar a derecha e izquierda, las dos ruedas imperiales de horas y cuartos y los dos desmultiplicadores con sus gatos. Se calcularon lo mejor posible las distancias entre estas últimas ruedas, para conseguir un engargante idóneo entre las mismas.

Antes de fijar todos los cojinetes al chasis con la tornillería adecuada, se sujetaron con sargentos y se comprobó el engargante de ruedas y piñones. De todas maneras, para evitar que en el futuro fallase alguna distancia entre ruedas sobre el chasis al poner el reloj en funcionamiento, los cojinetes se fijaron con tornillos y tuercas en lugar de roscar los tornillos sobre el propio chasis. Esto permitiría corregir distancias con relativa facilidad.

sin suspensión flexible, resultó ser de un modelo distinto al de Santa María y al citado de Tobarra. Al no disponer de pesas y no haberse limpiado el reloj, no se pudo probar su funcionamiento, aunque forzando a mano las ruedas, se vio claramente la posibilidad de que todo funcione, si en su día se decide abordar la siguiente fase del proyecto.

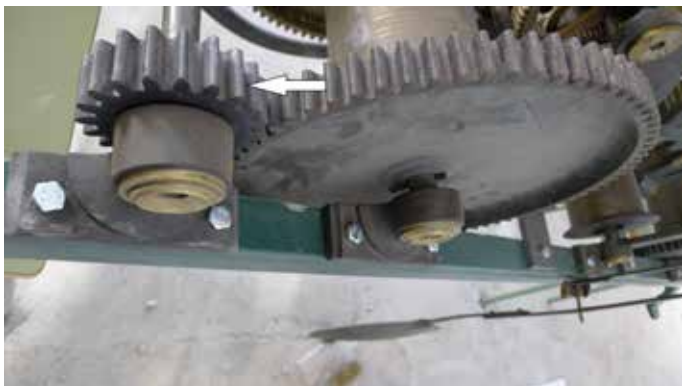
Fig. 14: Uno de los "gatos" para remontar la pesa correspondiente.

Remontar pesas de semejante tamaño a manivela era una labor dura. Para facilitarla, cada una de las ruedas *imperiales* de los trenes de sonería (las que levantan los martillos que golpean las campanas), lleva añadida coaxialmente otra rueda de hierro casi del mismo tamaño, con un gato (Fig. 14), que engarganta con ella mediante un piñón de pequeño número de alas, que mueve con facilidad la rueda con gran número de dientes. La desmultiplicación suele ser de uno a cinco, lo que facilita el esfuerzo de subir la pesa que se reduce por ejemplo, cinco veces, mientras que, evidentemente, se multiplica por cinco el tiempo invertido en la operación.

El reloj que nos ocupa, se ha conservado en su estado original, a diferencia del de Santa María y del Reloj de la Villa en Tobarra (bastante similar), a los que hace años se les quitaron las ruedas de hierro y los gatos correspondientes, dotándolos de un remontaje con motor eléctrico y tornillo sinfín es puesto en marcha por el propio mecanismo del reloj a las horas programadas. En este punto, insisto en remarcar la importancia de que el reloj de Santiago se conserva tal y como salió de la industria de Canseco. Ambos relojes de Santa María y de Santiago, eran hermanos casi gemelos, hasta que se decidió transformar *a motor* el primero y dejar tal y como estaba el de Santiago, que se desmontó sin transformar. El de Santa María, como el de Tobarra, fue modificado por la empresa Blasco (o Blasco y Liza) de Roquetas (Tarragona), instalándole el citado automatismo para darle cuerda mediante motor eléctrico.
