Revista del Museo Arqueológico "José M^a Soler" Villena (Alicante)

Nº 1 - 2016

Conservación y restauración de la pila bautismal de la Iglesia de Santiago de Villena (Alicante)

María Virtudes Rosillo García

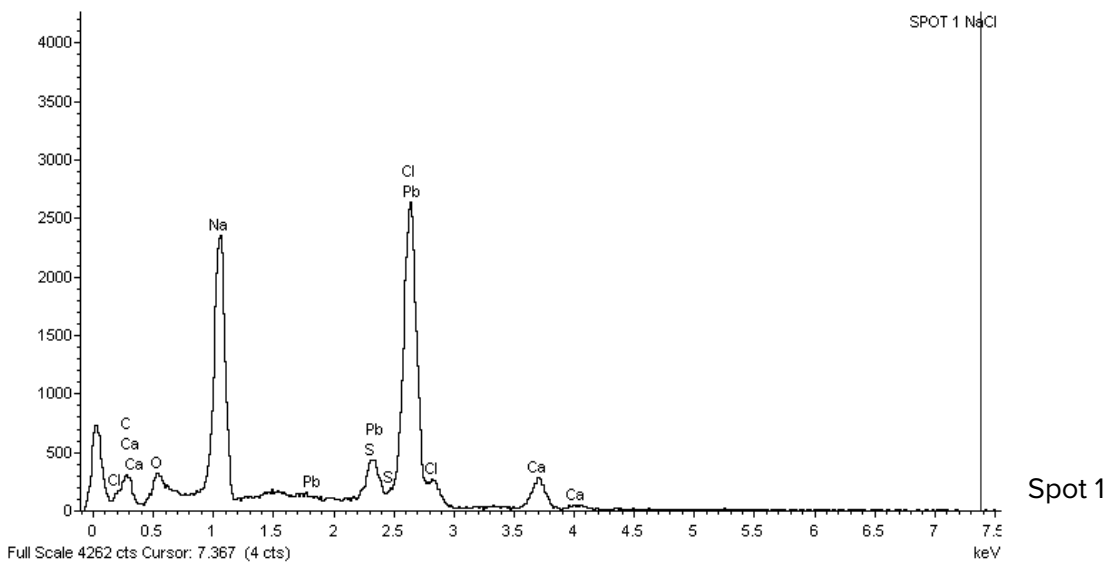
Superficie externa

Microanálisis de Rayos X

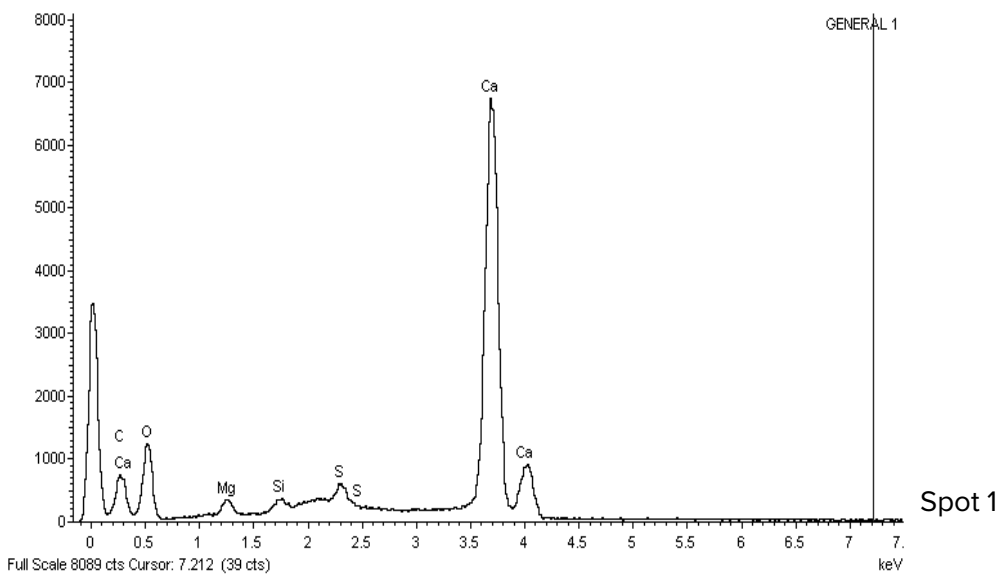
Superficie interna

Microanálisis de Rayos X

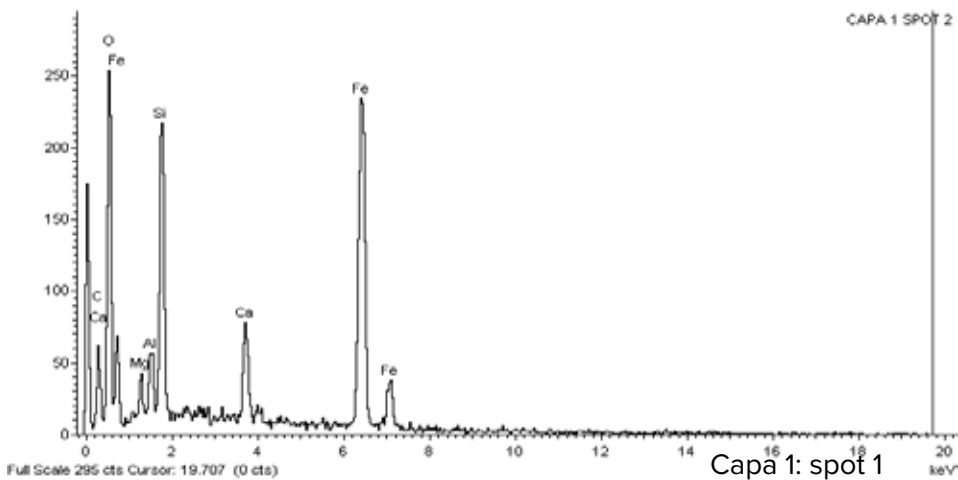
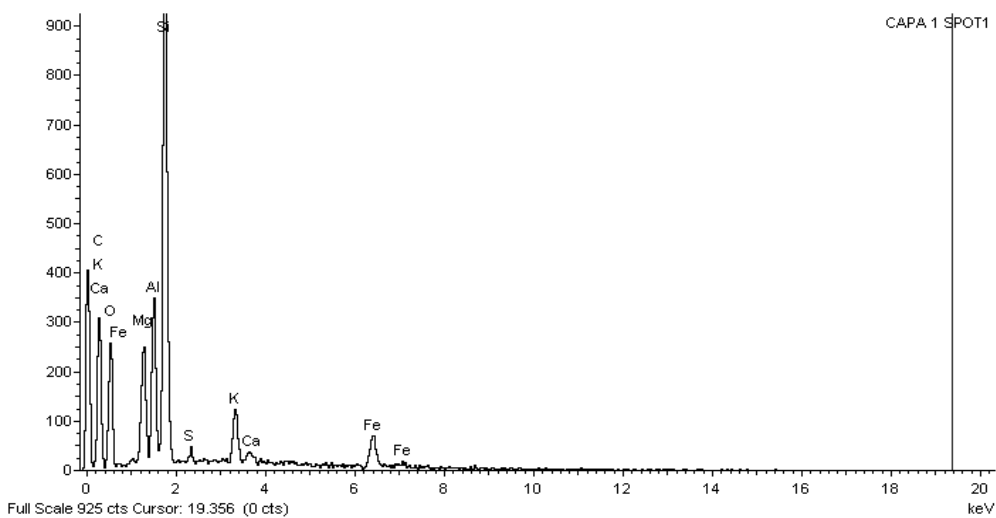
Sustrato pétreo zona 1

Microanálisis de Rayos X

Sección transversal

Calcita: bandas ATR a 1405, 868 y 708 cm^{-1} .

Composición mayoritaria en calcita con cantidades significativas de yeso.

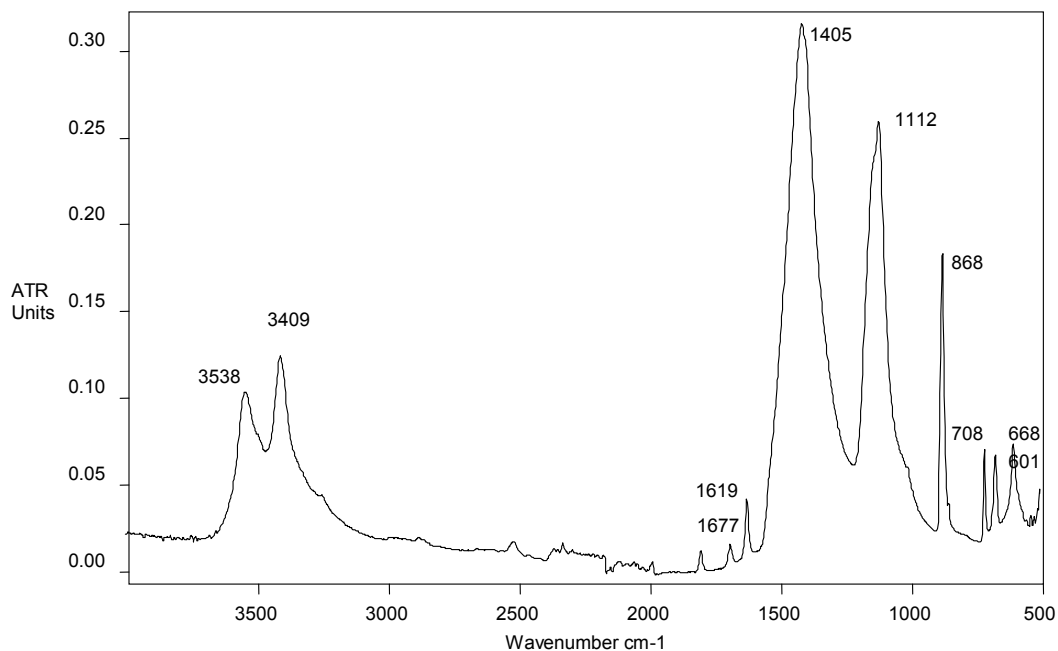
Calcita: bandas ATR a 1405, 868 y 708 cm^{-1} .

Composición mayoritaria en calcita con cantidades significativas de yeso.

Muestra Ref. 3: material pétreo parte inferior de la pila bautismal.
