BILYANA

Revista del Museo Arqueológico "José M^a Soler" Villena (Alicante)

Nº 2 - 2017

Recuperación de un reloj de la escuela relojera de Villena para el Museo Arqueológico *José María Soler*

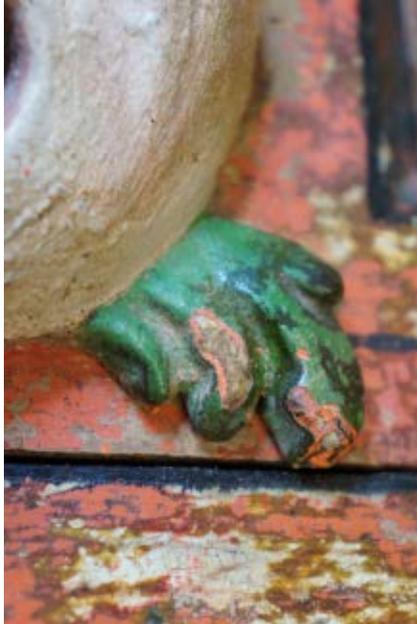
Las capas de lámina de oro se localizarían en molduras de la parte superior de la caja, la moldura de la puerta que sujeta el cristal y la decoración del mascarón del orejón (Fig. 13). Su estado de conservación era bastante malo, casi inexistente debido a las diferentes capas de repintes y barnices que la erosionaron hasta su pérdida.

Fig. 13. Detalle de la decoración vegetal del mascarón.

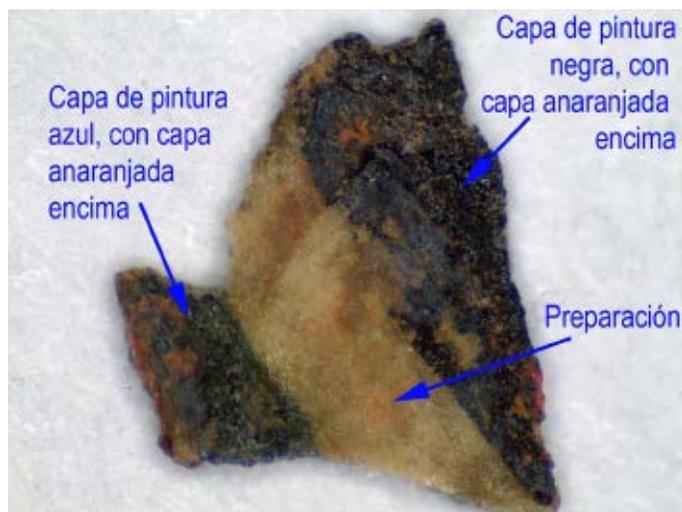
Fig. 28

Imagen obtenida al microscopio óptico de la sección transversal de la micromuestra analizada (objetivo MPlan 20 X / 0,40). El orden numérico que se indica es el que aparece en la tabla correspondiente (Fig.28).

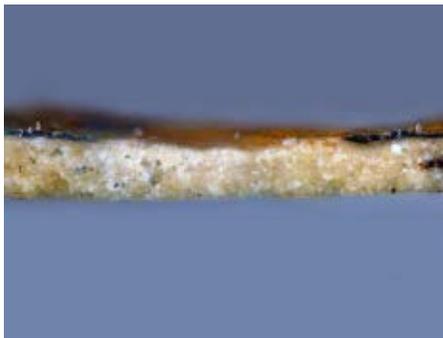
Fig. 27

Imagen obtenida al microscopio estereoscópico (10X) de la superficie de la micromuestra analizada (Fig. 27).

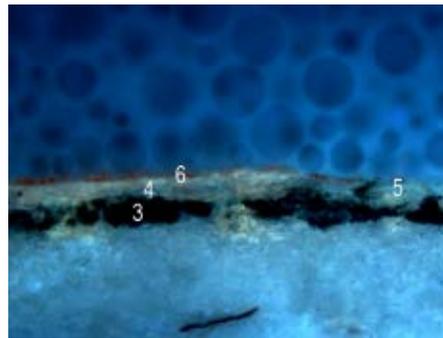
Fig. 29

Imagen obtenida al microscopio óptico con luz UV, de la micromuestra analizada (objetivo MPlan 20 X / 0,40). En esta imagen se aprecia con mayor nitidez la superposición de las diferentes capas en la zona derecha de la micromuestra (Fig. 29).

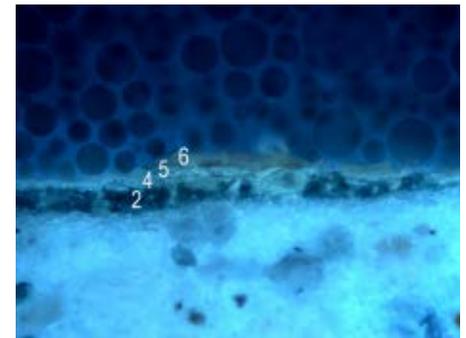
Fig. 30

Imagen obtenida al microscopio óptico con luz UV, del centro de la micromuestra analizada (objetivo MPlan 20 X / 0,40). Se puede observar encima de la preparación una finísima película de barniz que impregna las capas de pintura (Fig. 30 y Tabla 2).
